# Manantial del QUEBRADERO

Villanueva de San Juan, Sevilla

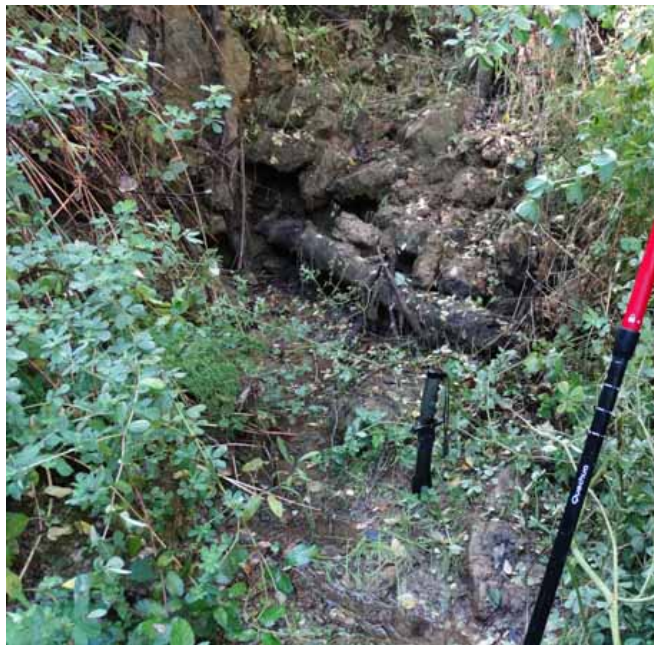
*Fuente del Quebraero (J. Sancho Pérez, octubre 2020)*
