# Manantial de FUENTIDUEÑA

Villalba del Alcor, Huelva

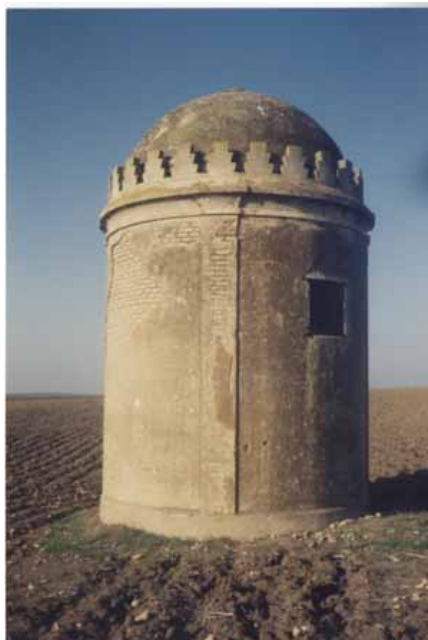
Manantial de Fuentidueña (J. A. Moreno de Lara, 1998)

Deficiente

Abandono, suciedad y vertidos
