# Fuente de la CASA DE ECHEVARRÍA

Jaén, Jaén

Nombre del manantial/fuente: **Fuente de la CASA DE ECHEVARRÍA**

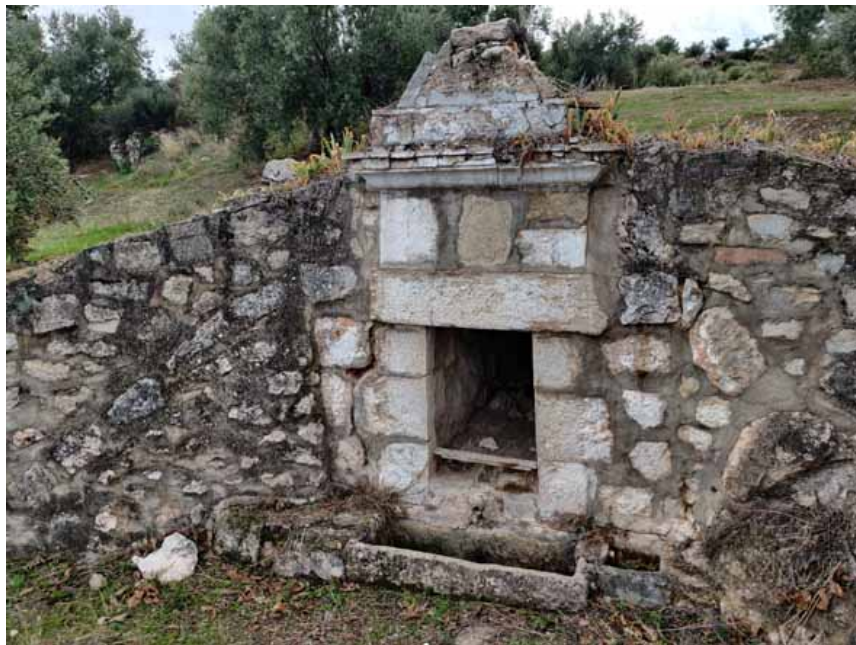
*La Fuente de la Casa de Echevarría (D. Sánchez Garrido, diciembre 2020)*

El abandono que sufre la fuente, que ha ocasionado la pérdida de la mesa central y del deterioro del banco corrido, ha generado también que el canalón de PVC que trae el agua del interior de la cimbra esté muy deteriorado, mal colocado e incluso colmatado, de manera que la poca agua que emana del interior de la galería se pierde filtrada por el suelo de la cimbra.

Deficiente

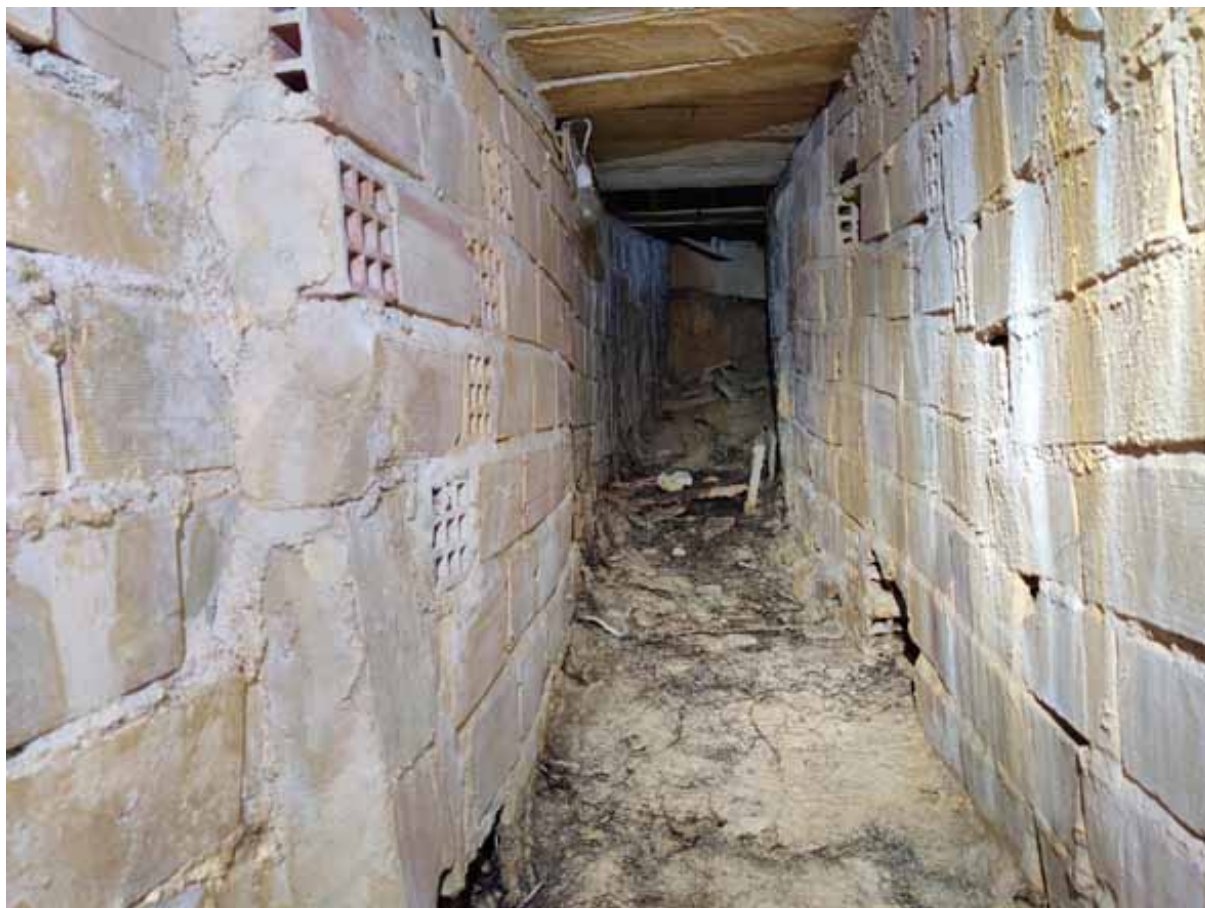
formación en Y, es decir con una bifurcación. Es más o menos practicable en cuclillas o semiagachado. Un brazo dirige aproximadamente hacia el frente y otro hacia el Este, hacia la Casa de Echevarría. Finalizan sin hallar ningún venero. En uno de estos tramos finales, el que apunta a la casa de Echevarría, las paredes están compuestas de bloques prefabricados de hormigón y hay ciertas raíces, siendo la temperatura más alta. No obstante, esta salida está ciega, si bien pudiera ser que se encuentre en el subsuelo de la Casa de Echevarría o muy cerca de ella. La otra bifurcación, alcanzado cierto punto, comienza a ascender la mina para ganar cierta altura con respecto al resto de la galería. Parte de la mina está careada con mampostería y mortero, incluso el techo. En el suelo de la galería discurre un canal de PVC por piezas de metro y medio. Hay muchas piezas de ladrillo sueltas con las que se intenta mantener en posición el canal. El canal de PVC, al estar abandonada la instalación, está en algún tramo desmontado o mal colocado, y en otros tramos colmatado con cal y arena, de tal manera que difícilmente hoy día conducirá agua de interior de la mina hacia fuera. Solo en un tramo, donde se encuentra la bifurcación de la galería, hay un cierto rezume de agua en el suelo, que enseguida se acaba perdiendo filtrado por el suelo de la galería. Por toda la galería hay una instalación eléctrica consistente en un cable y bombillas cada cierta distancia, con sus interruptores, que actualmente no está conectada a la red. En varios puntos a lo largo de la mina hay chimeneas o respiraderos, es decir, túneles verticales que buscan la superficie. Esta superficie es del olivar que arriba de la fuente se encuentra. La galería está bien ventilada con estos respiraderos y se percibe cierta corriente de aire en su interior. Pudimos localizar hasta cinco murciélagos que emplean la abandonada galería como dormitorio.

*Final de la bifurcación izquierda de la galería (D. Sánchez Garrido, diciembre 2020)*
