# Alberca de MADRIGUERAS

Jaén, Jaén

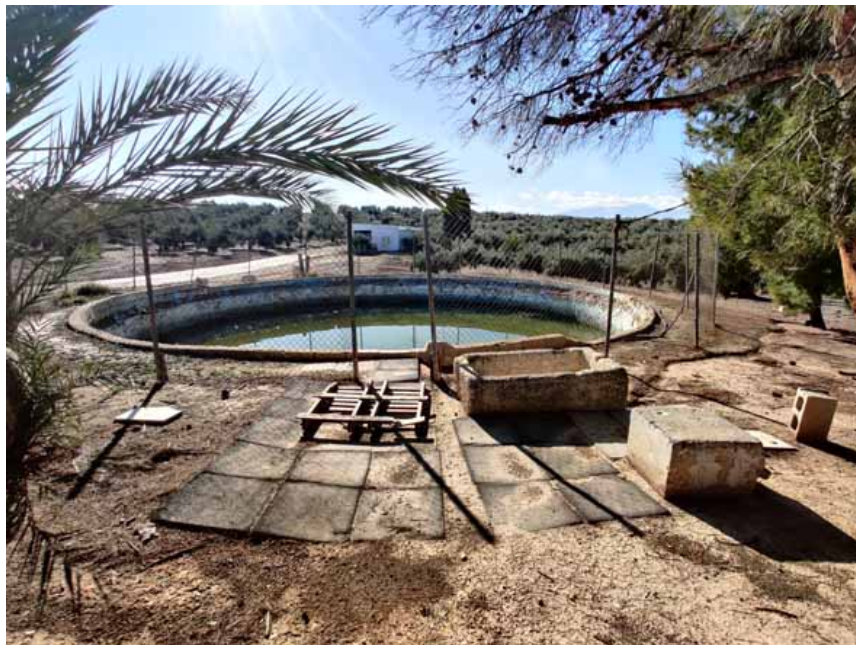
*Vista general de la alberca de Madrigueras (D. Sánchez Garrido, diciembre 2020)*
