# Fuente de PEÑA GRAJERA

Mancha Real, Jaén

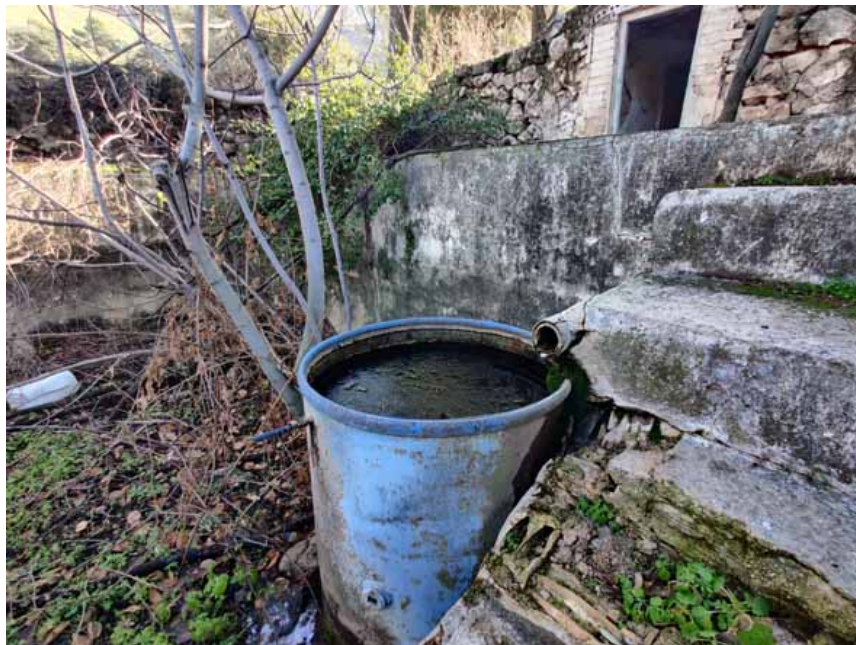
*Detalle del caño de agua cayendo sobre un bidón, en el interior de la alberca de Peña Grajera (D. Sánchez Garrido, enero 2021)*

El caudal del manantial que aparece por el tubo de la alberca es muy escaso. En enero de 2021, tras buena cantidad de lluvias invernales, el caudal se limitaba a un goteo sobre el bidón, que presentaba el agua por entonces congelada.
