# Manantial del ENCAUZAMIENTO DE LA QUINTANILLA

Alcalá de Guadaira, Sevilla

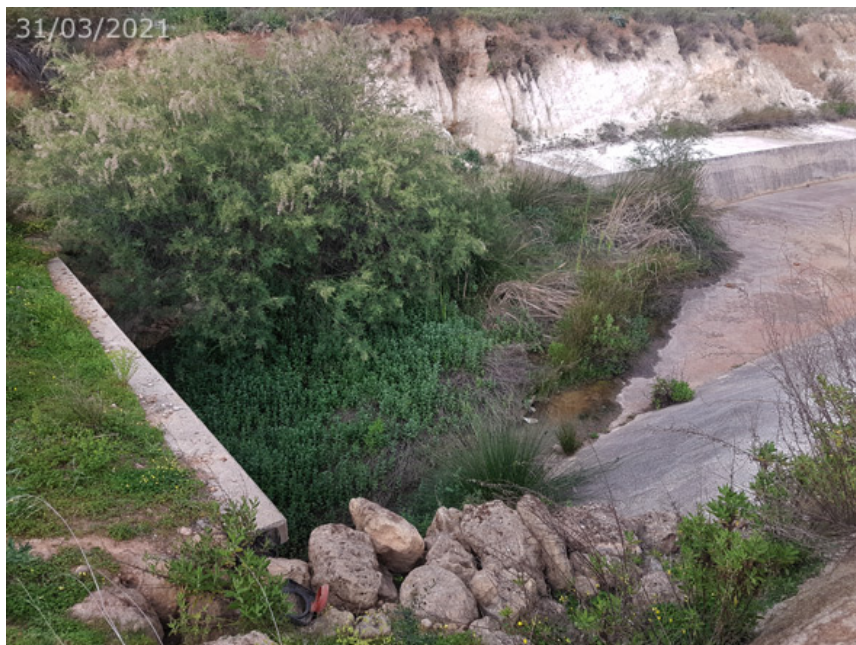
Salida de las aguas del manantial al canal (A. Ventas, marzo 2021)

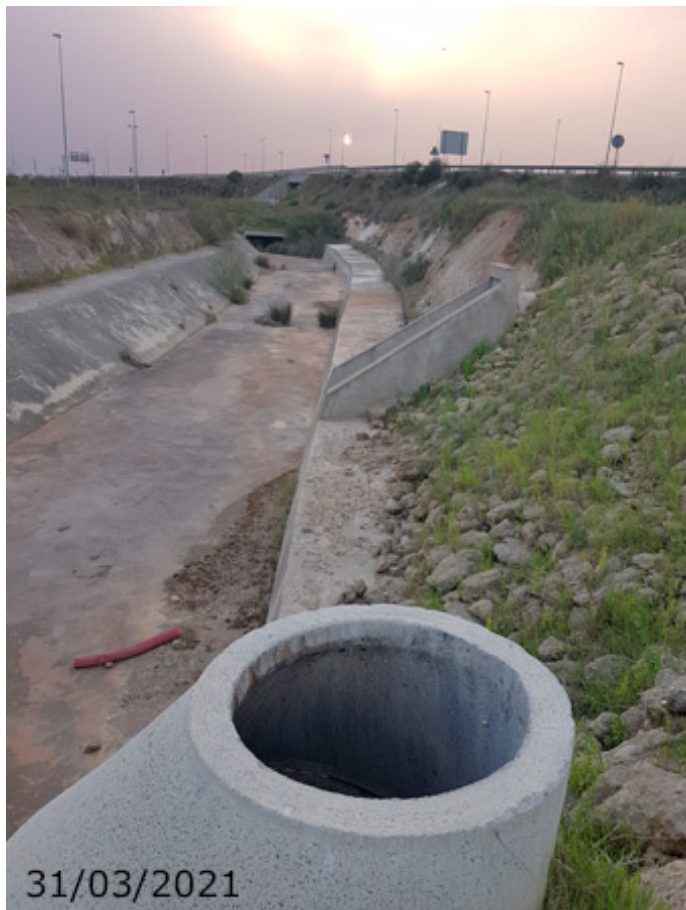
El acceso, como se ha dicho, está a unos 90 m más arriba del canal, es prácticamente una boca de alcantarilla, aunque esto es así porque a la entrada le han puesto, en primer lugar un brocal de hormigón redondo artificial, y, sobre éste, el cierre de hormigón de una alcantarilla que, en el momento de la visita, estaba abierta (la tapa estaba en las cercanías, tirada). De esta forma, se impide que animales o personas puedan caerse dentro.

*Boca de entrada del acceso a través de una pieza de alcantarillado (A. Ventas, marzo 2021)*

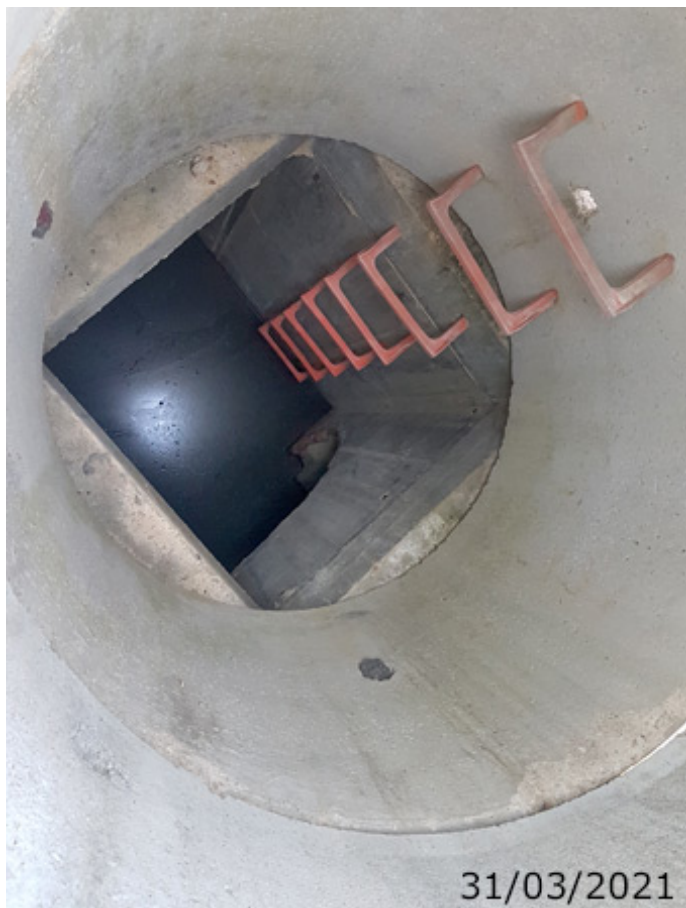
*Interior del acceso, abierto, de la galería (A. Ventas, marzo 2021)*
