# Fuente del CRUCE DE LA CENTRAL ELÉCTRICA

Villares, Los, Jaén

Fuente del Cruce de la Central Hidroeléctrica (D. Sánchez Garrido, diciembre 2020)

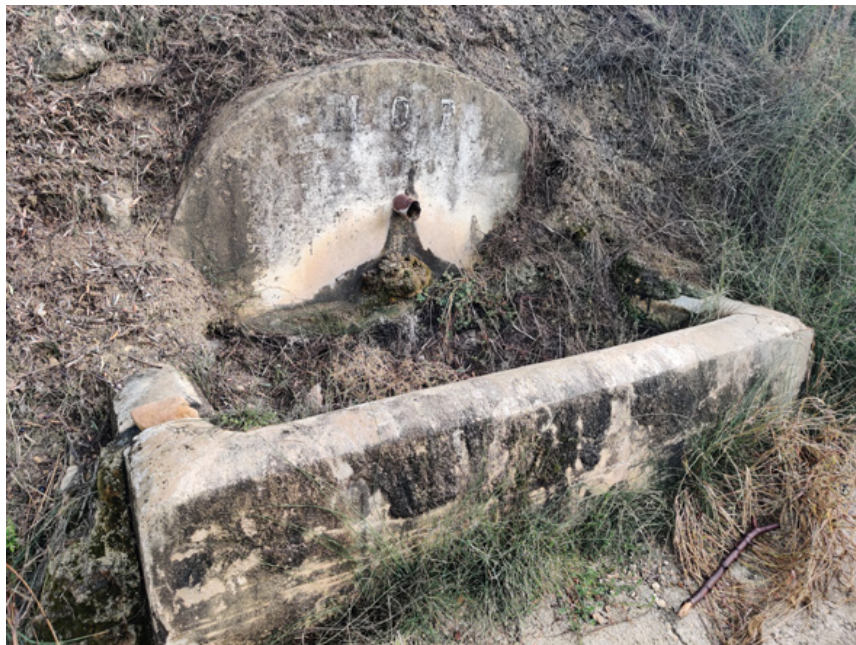
La fuente no tiene uso alguno, por su mala ubicación en la cuneta de una carretera de montaña. Esto ha provocado el desuso y consiguiente abandono y deterioro de la fuente. En una visita en diciembre de 2020, el agua del manantial surgía del terraplén a unos dos o tres metros a la izquierda de la fuente, señal de que el caño de la fuente está atorado de piedras, tierra y materia vegetal con el paso del tiempo y la falta de mantenimiento, buscando el venero otros circuitos más sencillos para emanar el agua.

Puede presentar contaminación por infiltración de pesticidas, abonos químicos, etc., aplicados en el olivar del entorno. Sufre abandono, causado por su mala ubicación, lo que provoca la acumulación de tierra, maleza, suciedad en el interior del pilón y el atoramiento del caño de agua por falta de mantenimiento. Por su ubicación, es vulnerable a la desaparición si se produjera un ensanchamiento de la carretera en ese cruce.

La fuente es de construcción tosca y recia, con pocos ornamentos salvo las iniciales M.O.P., ya bastante perdidas. El frontal, que sostiene el terraplén y por donde se inserta el caño metálico de buen diámetro que drena el manantial, es semicircular. El pilón es de buen tamaño, rectangular. Presenta gran anchura en sus elementos (superior a 20 cm), y está construida en ladrillo, argamasa y enfoscada con cemento. El caño de hierro, de un grosor justo, se está resquebrajando a causa de la oxidación.
