# Albercón del CORTIJO DE GALLEGO

Alcalá de Guadaíra, Sevilla

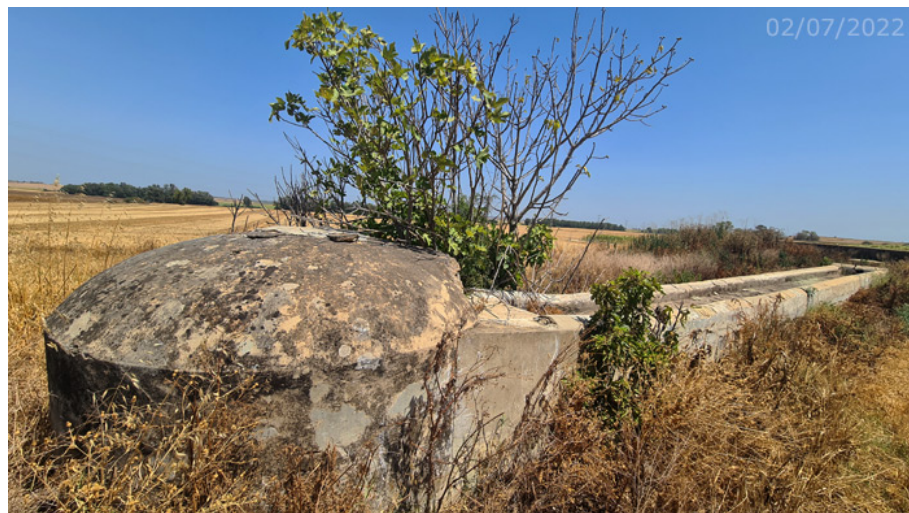
*Arqueta de recepción del agua desde el manantial, al que se adosa el abrevadero (A. Ventas, julio 2022)*

Por otro lado, tenemos el abrevadero. Tiene una longitud de unos 18 m y una anchura de escasamente 1 m. Levanta del suelo medio metro y está totalmente encalado en blanco. Su interior está colmatado de sedimentos que impiden ver el piso del abrevadero. El agua salía por una abertura en el lateral Oeste, procedente del último de los pozos que recogen el agua del manantial tras las conducciones. El sobrante del abrevadero pasa por una arqueta de regulación que, hasta finales de 2.021, mantenía una llave paso de hierro, totalmente en desuso. Esta llave fue robada ya en 2.022. La citada arqueta recogía el agua del abrevadero, pero también de una de las conducciones de los pozos de la línea superior y permitía abrir o cerrar el paso en un sentido u otro y llenar la alberca. Hoy parece ser que el agua podría estar siendo conducida mediante tubos de polietileno al otro lado de la finca según vemos el tubo que cruza el arroyo cerca del camino.

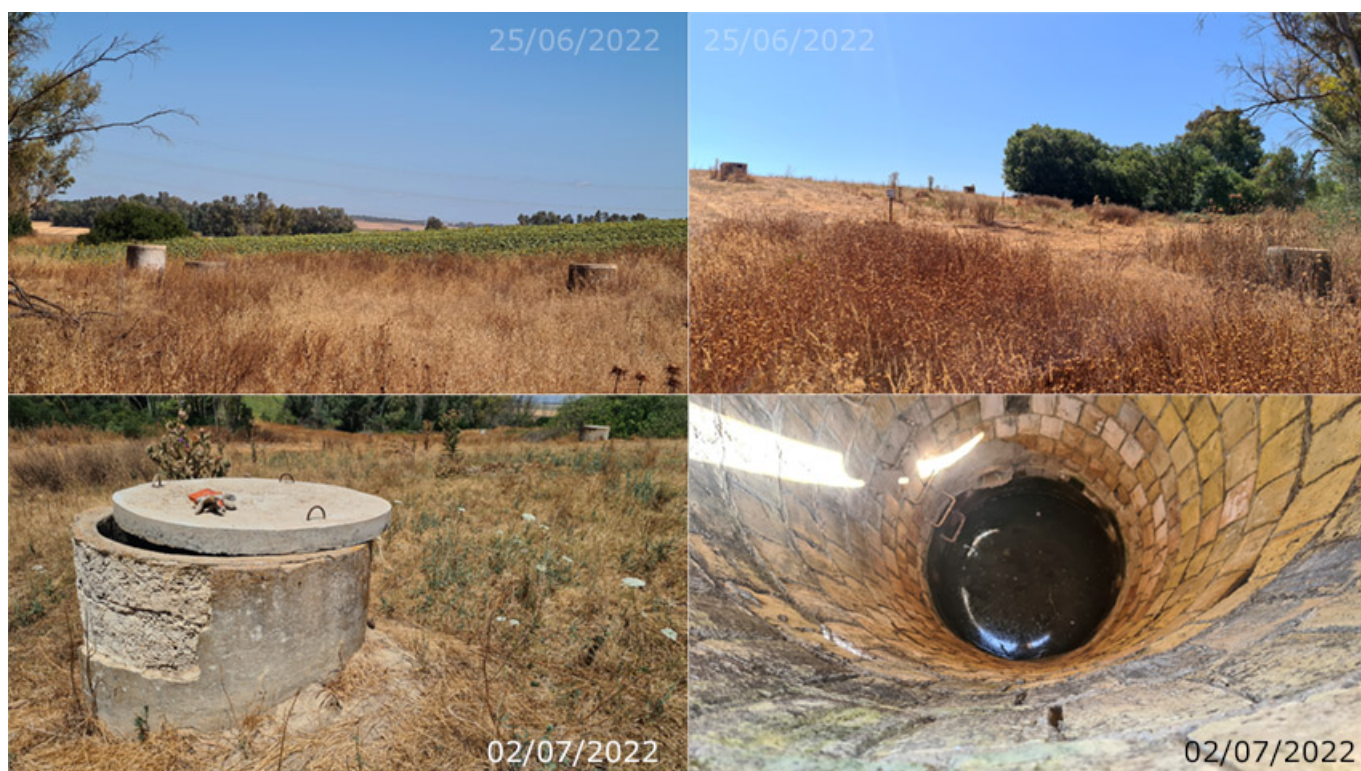
Por un lado, tenemos un par de líneas de pozos que nos pueden guiar sobre el origen del agua. Una estaría a la vera del arroyo estacional junto al que ha crecido un frondoso eucaliptal. La otra línea estaría algo más arriba, en la campiña, y ambas confluyen ya cerca de la alberca (o eso parece). Estos pozos, que realmente solo son un acceso a las conducciones de fibrocemento, levantan un metro del suelo y tienen un brocal redondo de metro y medio de diámetro, aproximadamente. Solo el que está junto al abrevadero, y el que está situado al otro lado del camino, se han elevado a más altura para impedir el acceso de manera sencilla (se precisaría una escalera). En su momento todos los brocales estaban abiertos, pero debido a la desgracia del pequeño niño fallecido en un pozo malagueño, en el 2.020 ya aparecen todos sellados con una losa de hormigón (salvo alguno más oculto cerca del Eucaliptal que deja ver su interior, accesible mediante una escalera de hierro).

Línea superior de pozos, única que parece mantener agua, aunque de ésta no llegue a la fuente (A. Ventas. Junio y Julio 2022)

Hoy, la asociación de caza alcalareña ha sugerido al propietario tratar de recuperar esta fuente, arreglando las conducciones si es que ésta es la causa del problema (taponamiento) para que el agua vuelva a salir por la fuente del abrevadero y pueda ser usada por la fauna local. Por el momento, no parece que esto vaya a suceder.
