# Pilar de LOMA GÉRICA

Santiago-Pontones, Jaén

*Pilar lavadero de Loma Gérica, detalle restregadera (F. Cuesta López, abril 2022)*

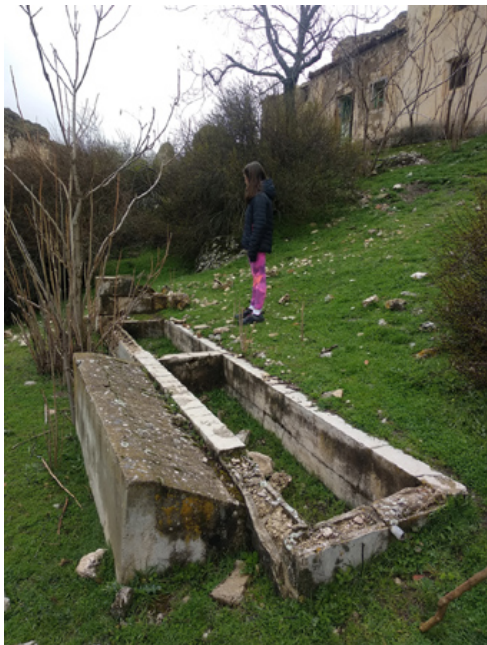
Se encuentra a los pies de las casas de la Aldea/cortijada de Loma Gérica, que se encuentra en ruinas. Se trata de un pequeño pilar de poco mas de 1 m de anchura por 3 de largo dividido en dos partes, en la parte final se encuentra una zona que serviría de "restregadera" de la ropa.

En la zona donde se supone estaría el caño, una goma de plástico negra de las usadas en riego, nos da una idea de un uso no muy lejano en el tiempo.

**Deficiente**

**Abandono, suciedad y vertidos**
