# Pilar de la CASILLA DE LOS LLANOS DEL ESPINAR

Castro del Río, Córdoba

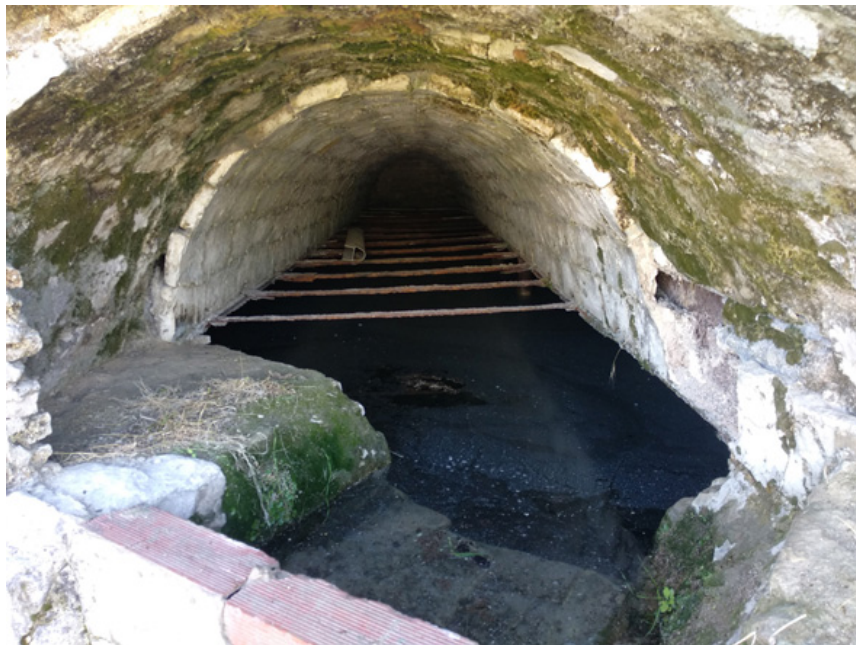
Detalle de la galería abierta (F. Cuesta López, octubre 2020)

A los pies de la casa, existe una llano, parecido a una era de trilla, pero si lo rodeamos buscando la alberca, nos damos cuenta que esta hueco y lo forman 3 arcos, dos están cegados con ladrillos , pero uno se encuentra abierto, y es posible ver el agua y la galería de ladrillo. No sabemos si los otros dos arcos ciegos la función que hacen es sujetar todo el conjunto siendo el abierto el único que tiene agua, o todo es un conjunto que hace las veces de aljibe. No pudimos en la visita encontrar a nadie al que preguntar.
