# Fuente del COMETO

Baeza, Jaén

*Fuente del Cometo, en el t.m. de Baeza (D. Sánchez Garrido, febrero 2022)*

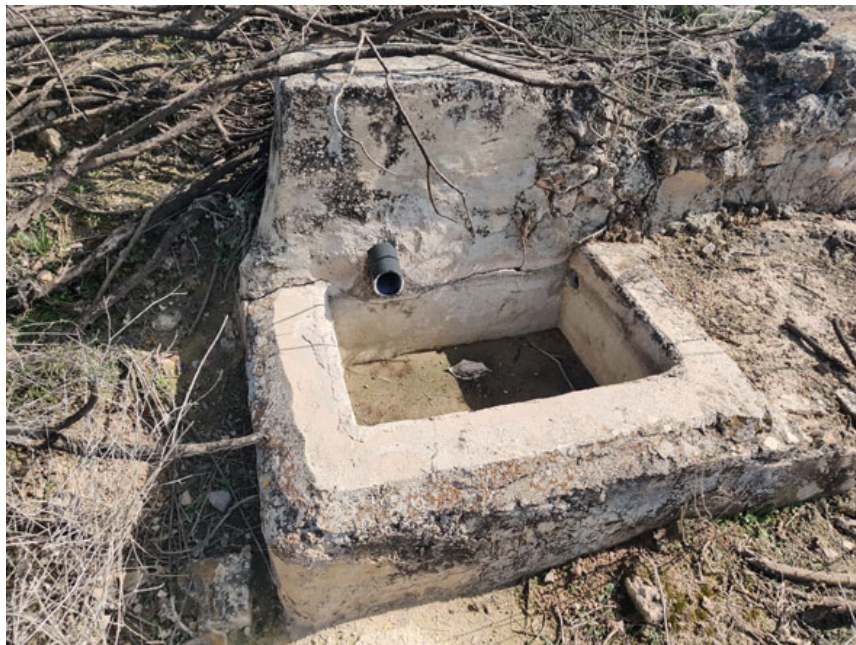
La fuente en la actualidad se encuentra abandonada y seca. La acequia que conecta el pilón con la alberca está colmatada de tierra. En esta acequia de encuentra la pared inclinada donde se colocarían las tablas de para lavar la ropa. Por tanto, su estado de conservación es deficiente. No obstante, tanto el pilón como la alberca se presentan bastante limpios y sin defectos estructurales.

A día de hoy, la fuente está seca. Posiblemente el venero esté, por el abandono y falta de mantenimiento, atracando y ya no mane por el caño, y también muy seguramente esté afectado por la sequía y bombeos del entorno.
