# Manantial del Camino Nuevo de PELAY CORREA

Alcalá de Guadaira, Sevilla

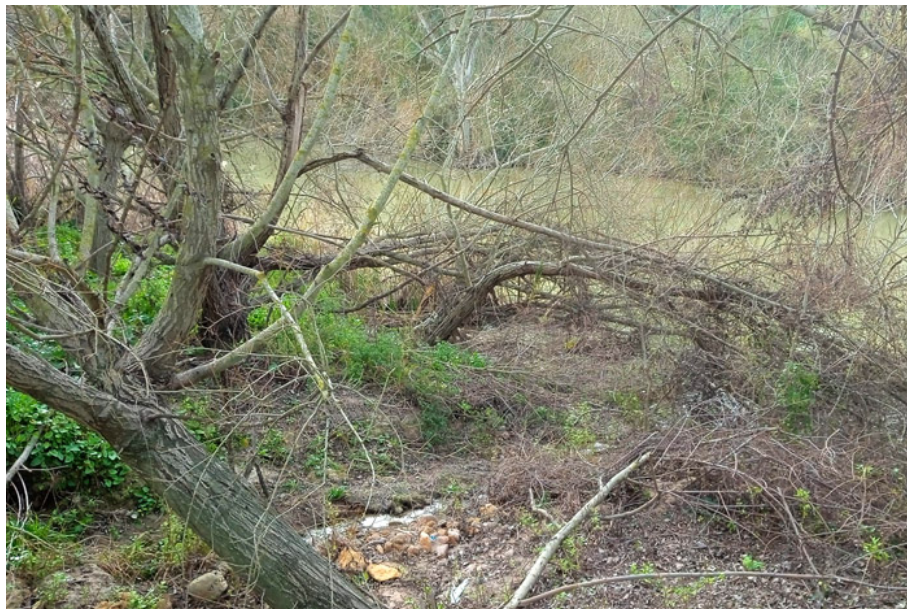
*Origen del manantial en las cercanías del Guadaira, al fondo (F. Portillo, febrero 2023)*
