# Fuente de ALCÁNTARA

Iznájar, Córdoba

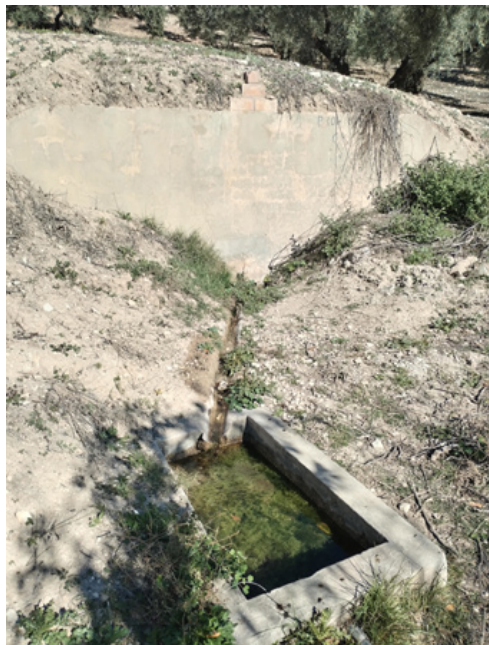
*Fuente de Alcántara (J. Casado Moreno, noviembre 2023)*

La fuente tiene dos caños de agua que caen a un pequeño pilar y a una canaleta que la conduce a otro más grande. Esta canaleta tendrá aproximadamente unos 1,5 m de longitud. El uso de la misma es complicado por estar los caños muy bajos, casi a ras de suelo.

Deficiente

Esta Fuente fue manipulada o destruida en su totalidad, en los años noventa, por el Ayuntamiento de Iznájar para llevarse el agua a unos cortijos de la zona baja. No consiguiéndolo, por las protestas de los usuarios y siendo obligado a su reconstrucción no quedando, ni mucho menos, como había sido antes, quedando en un estado muy deficiente.
