# Fuente del CORTIJO DE VISTA ALEGRE

Martos, Jaén

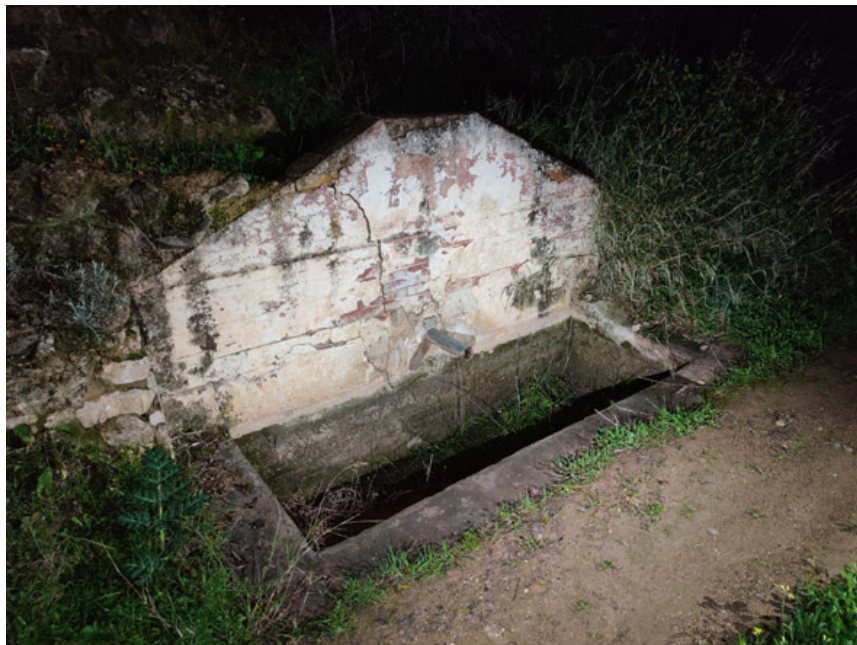
*Fuente del Cortijo de Vista Alegre (D. Sánchez Garrido, febrero 2024)*

La fuente en la actualidad se encuentra algo abandonada y falta de mantenimiento. Se está perdiendo el encalado del frontal, dejando los ladrillos al aire, y el sedimento acumulado en el interior del pilón está originando el crecimiento de hierbas en su interior. Debido a la sequía de los años 21, 22 y 23, en febrero de 2024 se encontraba seca.

**Deficiente**
