# Fuente de CASA MERMEJA

Torredelcampo, Jaén

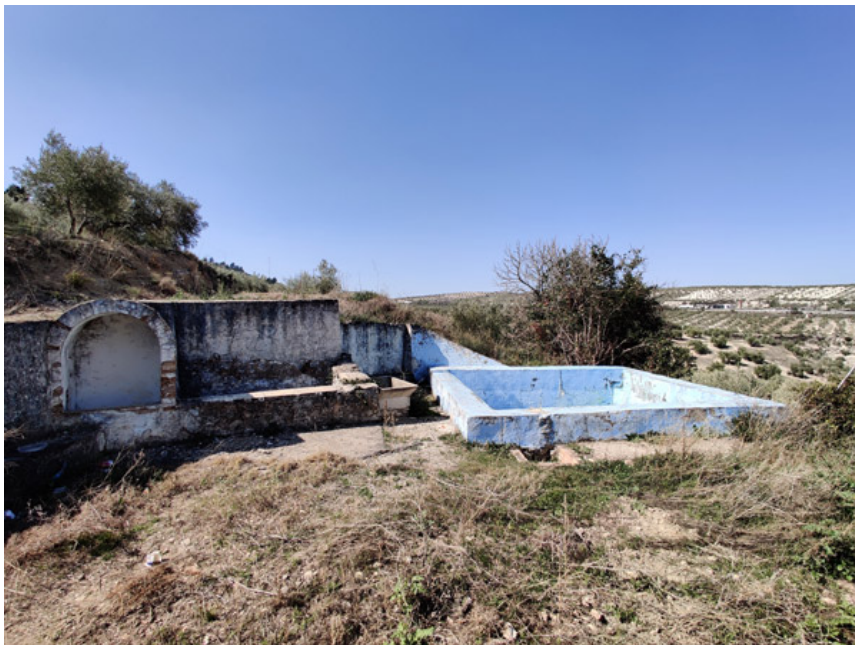
*Vista general de la Fuente de Casa de Mermeja (D. Sánchez Garrido, marzo 2022)*

Los principales elementos etnográficos, asociados a la cultura del agua, de esta fuente se hallan abandonados, en un estado de conservación deficiente, como ya hemos adelantado. Todos los elementos se mantienen en pie, sin estar colmatados por el arrastre de sedimentos, pero están apareciendo grietas estructurales en el pilón de la alcubilla y en la alberca, están perdiendo el encalado o el azulete progresivamente y o están aflorando los ladrillos al aire, por ejemplo, en la alcubilla. La zona del minado, en la que se halla el brocal de un pozo moderno, sí se observa en uso y con mantenimiento, con tuberías de PVC y bebedero en uso.

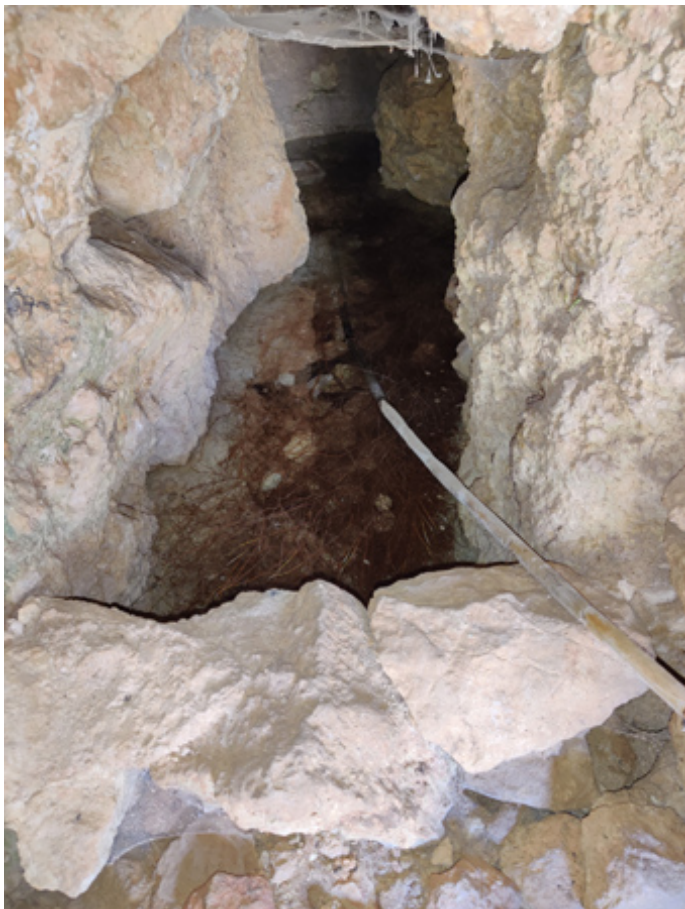
*Interior del minado, con una tubería que recoge el agua (D. Sánchez Garrido, marzo 2022)*
