# Manantial de la CUEVA

Alanís de la Sierra, Sevilla

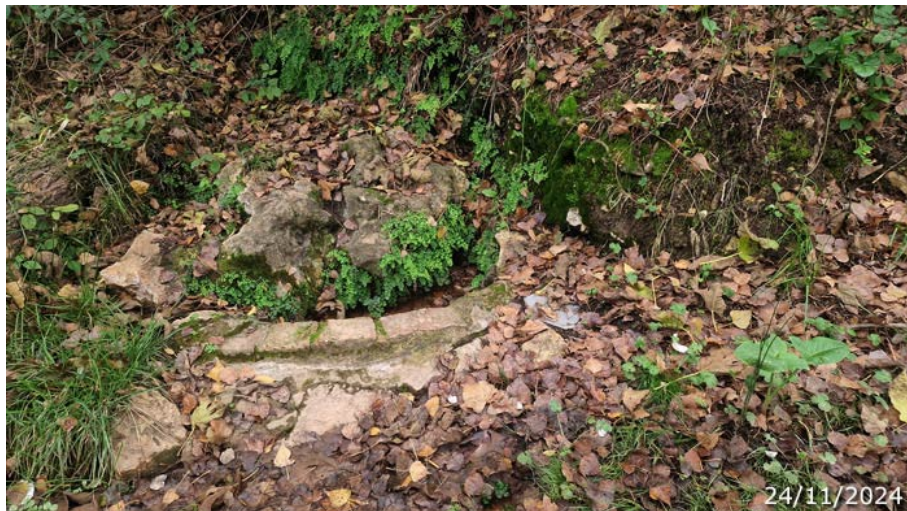
*Manantial de La Cueva (A. Ventas, noviembre 2024)*

No hay mucho que describir de esta fuente, el enmalezado de la zona impide ver el origen del agua, pero sí se ve su salida junto al camino, una especie de roquedo, cubierto de musgo y hojarasca, al que se le ha hecho un cerramiento semicircular con piedras para la retención del agua.

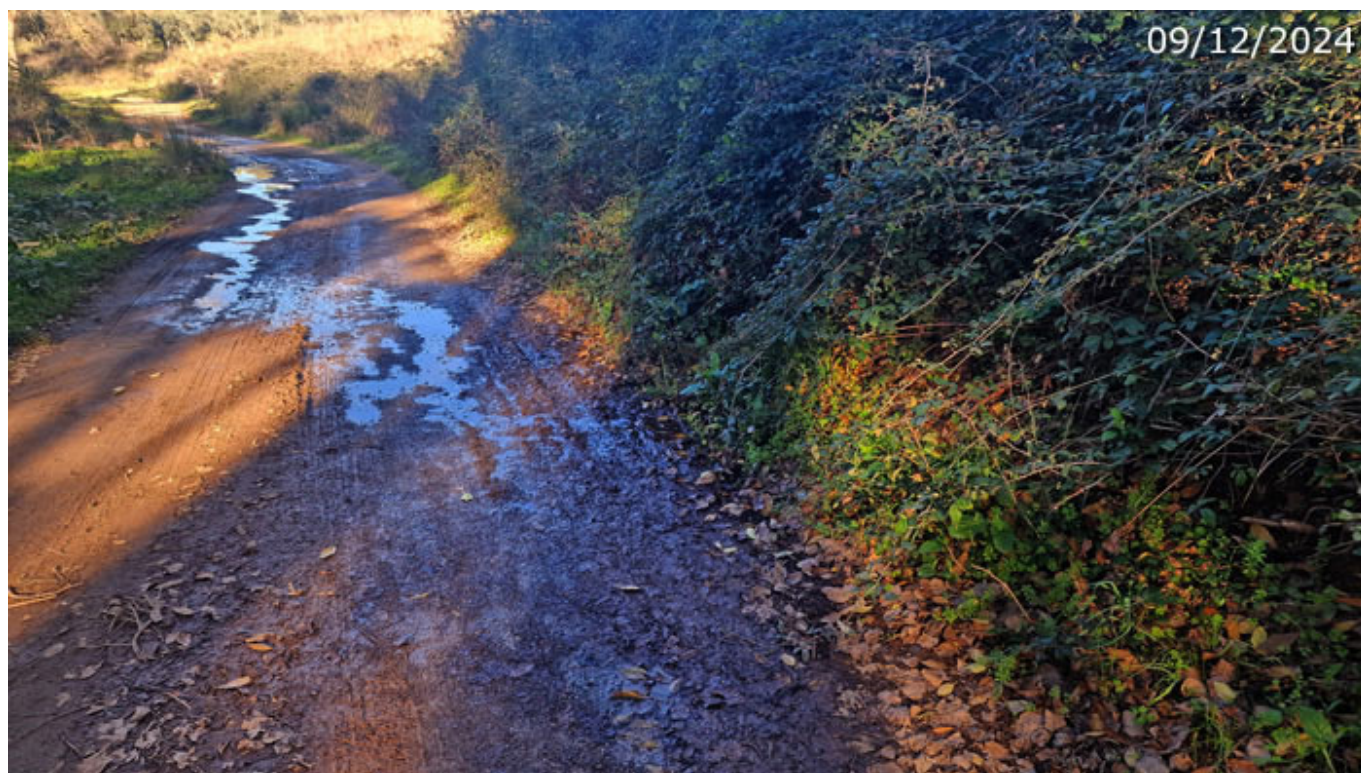
Las aguas de esta surgencia están conducidas mediante una tubería de polietileno al otro lado del camino para evitar que el agua del manantial lo encharque todo, cosa que no se ha conseguido evitar porque sigue saliendo, aunque parcialmente. El grueso del caudal, eso sí, llega al otro lado por la citada conducción soterrada y desagua en una fea bañera puesta junto al camino tras el pequeño terraplén, bañera que queda totalmente llena y desborda por uno de los lados, chorreando al suelo.

*Encharcamientos y regueros de agua en el camino, de surgencias difusas, antes de llegar al manantial (A. Ventas, diciembre 2024)*

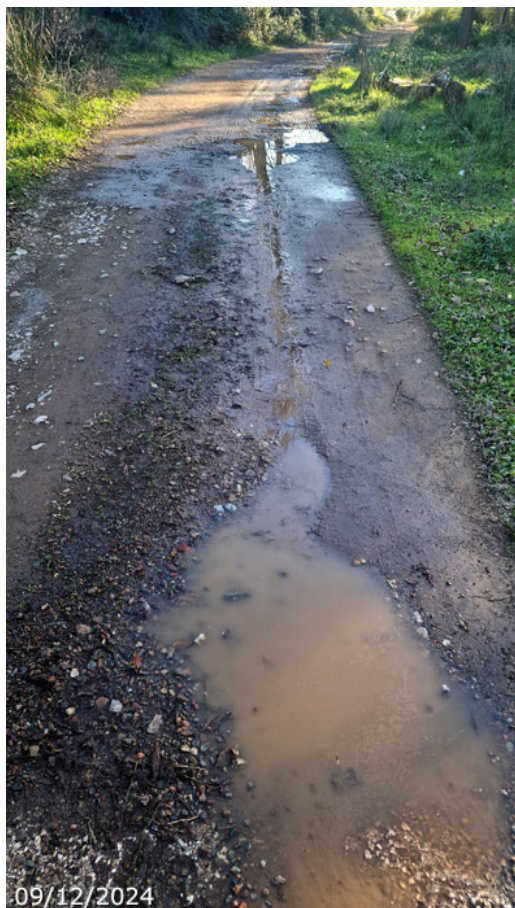
*Encharcamientos y regueros de agua en el camino, de surgencias difusas, antes de llegar al manantial (A. Ventas, diciembre 2024)*
