# Rezume de la RONDA OESTE

Lucena, Córdoba

*Rezume de la Ronda Oeste (M. López Chicano, abril 2025)*

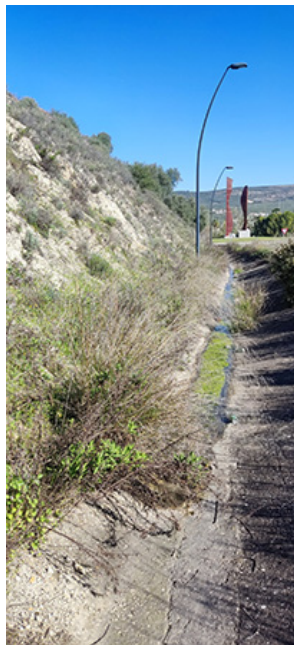
El agua rezuma al pie de un deslizamiento del talud corregido con un muro de escollera, otro de gaviones, arquetas y drenes, y el agua se vierte lejos del punto deslizado directamente a la cuneta de la carretera.

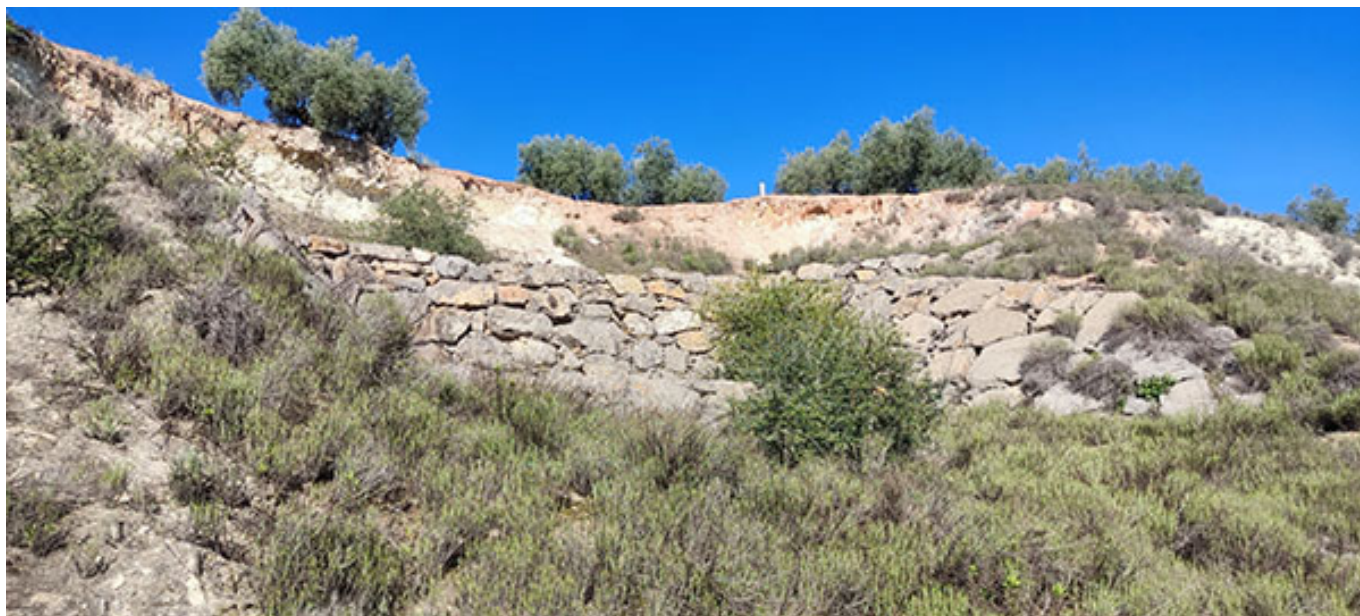
Para el sostenimiento del talud de la carretera se ha construido un muro de escollera y otro de gaviones, así como drenes y arquetas que recogen el agua subterránea y la vierten a la cuneta cementada.

*Muro de contención del talud (M. López Chicano, abril 2025)*

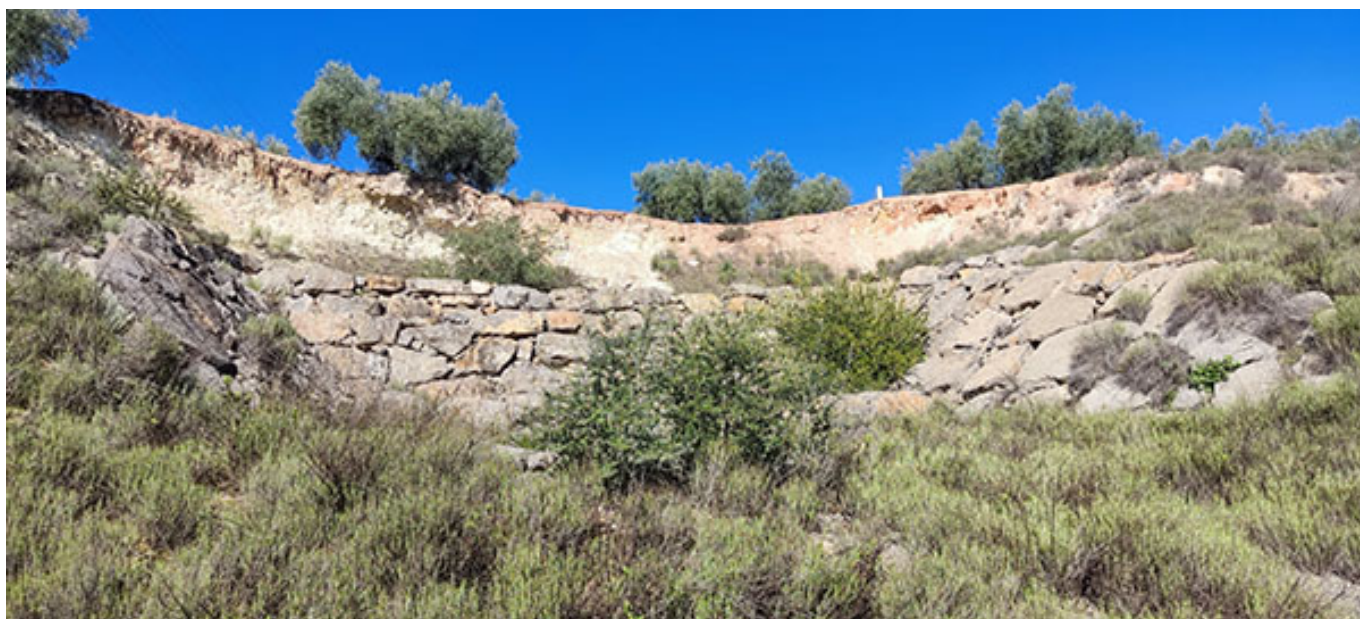
*Muro de contención del talud (M. López Chicano, abril 2025)*
