# Salina de PANDITO

Osuna, Sevilla

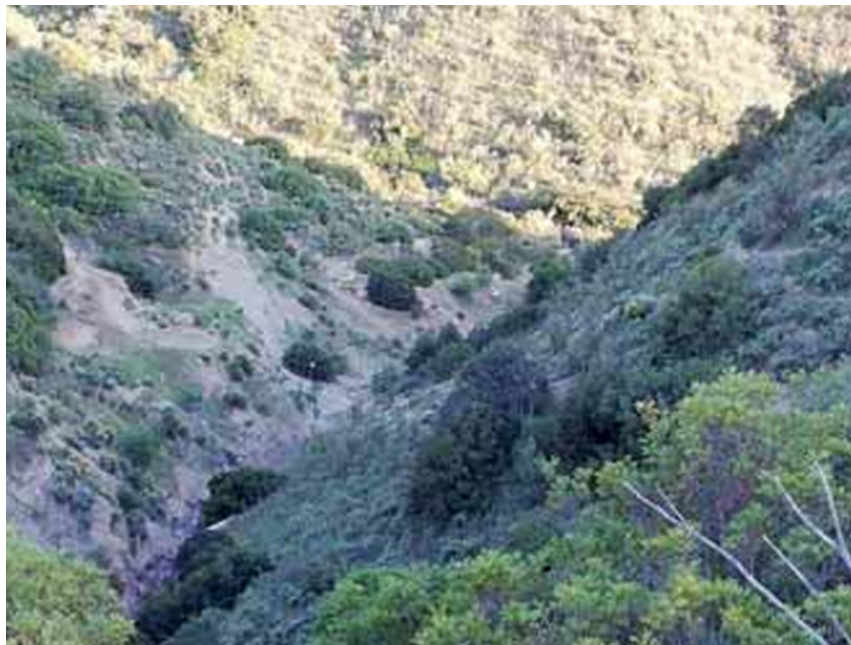
*Emplazamiento de la Salina de Pandito situada a media ladera. (A. Fajardo de la Fuente, mayo 2021)*
