# Alberca de la HUERTA DE CARITA JIELE

Guadalcanal, Sevilla

Alberca de la Huerta de Carita Jiele (A. Ventas, marzo 2025)

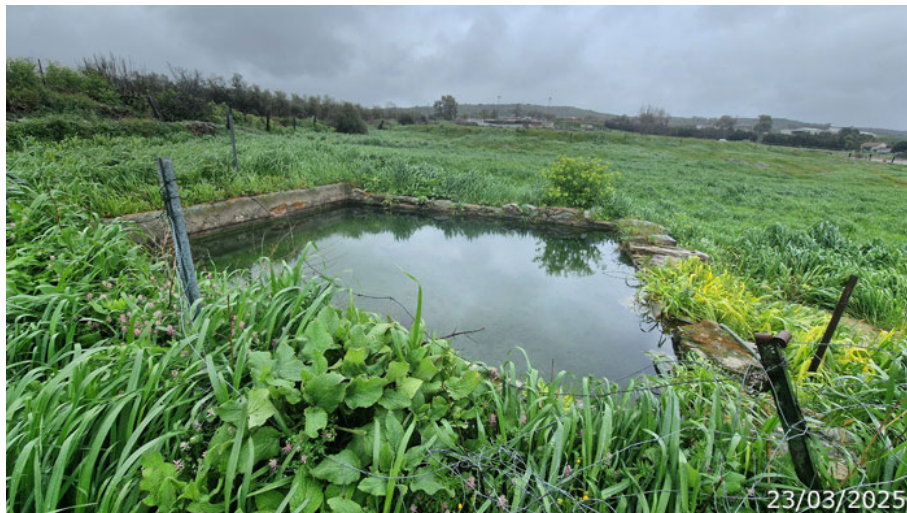
La alberca es cuadrada, tiene unas dimensiones de unos 6 m de lado y 1,5 m de profundidad. La entrada de agua la tiene casi en la esquina norte. Es el final de la atarjea, con un canalillo de desagüe, que llega soterrada desde el pozo. El agua, al menos en el momento de la primera visita, no llega a caer en la alberca ya que el rebosadero, que lo tiene en la esquina sur, está más alto y, por consiguiente, la atarjea de entrada a la alberca queda sumergida. Es preciso decir que éste no es el rebosadero original, el genuino, queda un poco más a la derecha y tenía una cota superior, justo encima del borde de la alberca. Tras éste, el agua caería por la pared exterior, el musgo seco de otros años así lo testifica. La fuerza del agua ha ido haciendo un socavón tras ese rebosadero que, en la actualidad, aparece inundado (y se mantiene anegado en la segunda visita de junio del mismo año, aunque haya dejado de rebosar agua de la alberca). El lugar por donde ahora sale el agua de la alberca parece más bien una ancha rotura de la pared en su parte superior. El agua encuentra por ahí la salida con el caudal suficiente para no necesitar llegar al nivel del rebosadero original. La alberca tiene un rudimentario vallado, en mal estado, para evitar principalmente que los caballos que puedan estar pastando accedan a ella.

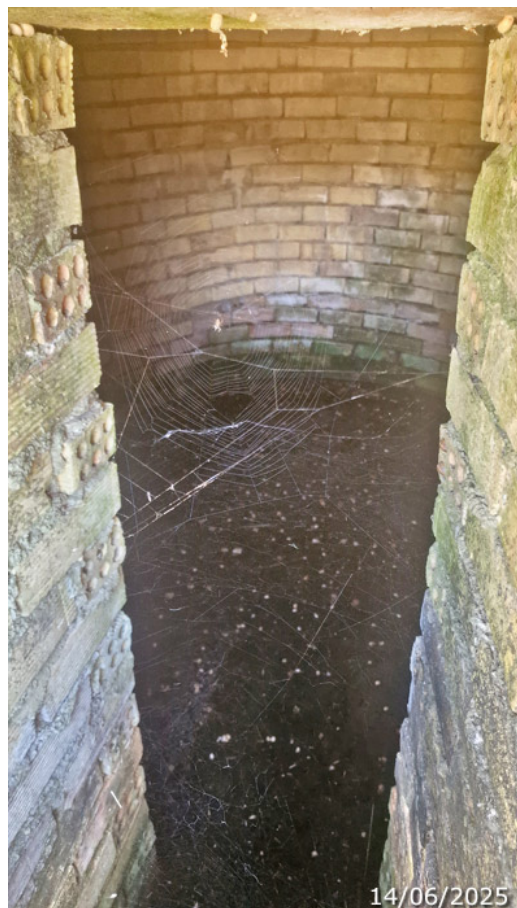
El pozo de abastecimiento, hoy nos lo encontramos sellado con un techado de hormigón. Es circular y tiene unos 2,6 m de diámetro. En su lado sur podemos ver un pequeño acceso lateral al interior, con 3 gavillas de hierro atravesadas horizontalmente cerrando la entrada para evitar que ningún animal pueda meterse dentro. En el suelo, una tapa de chapa oxidada cierra los escalones de acceso que bajan hasta el pozo, lateralmente, pasando por debajo de las gavillas. El agua del interior, efectivamente, apenas está a 1 m de profundidad, como mucho, queda por encima del primer escalón. Todo el interior del pozo es de ladrillo, incluso el acceso a él, pues no deja de ser un pasillo enladrillado y estrecho.

*Interior del pozo enladrillado, con su pasillo de entrada (A. Ventas, junio 2025)*

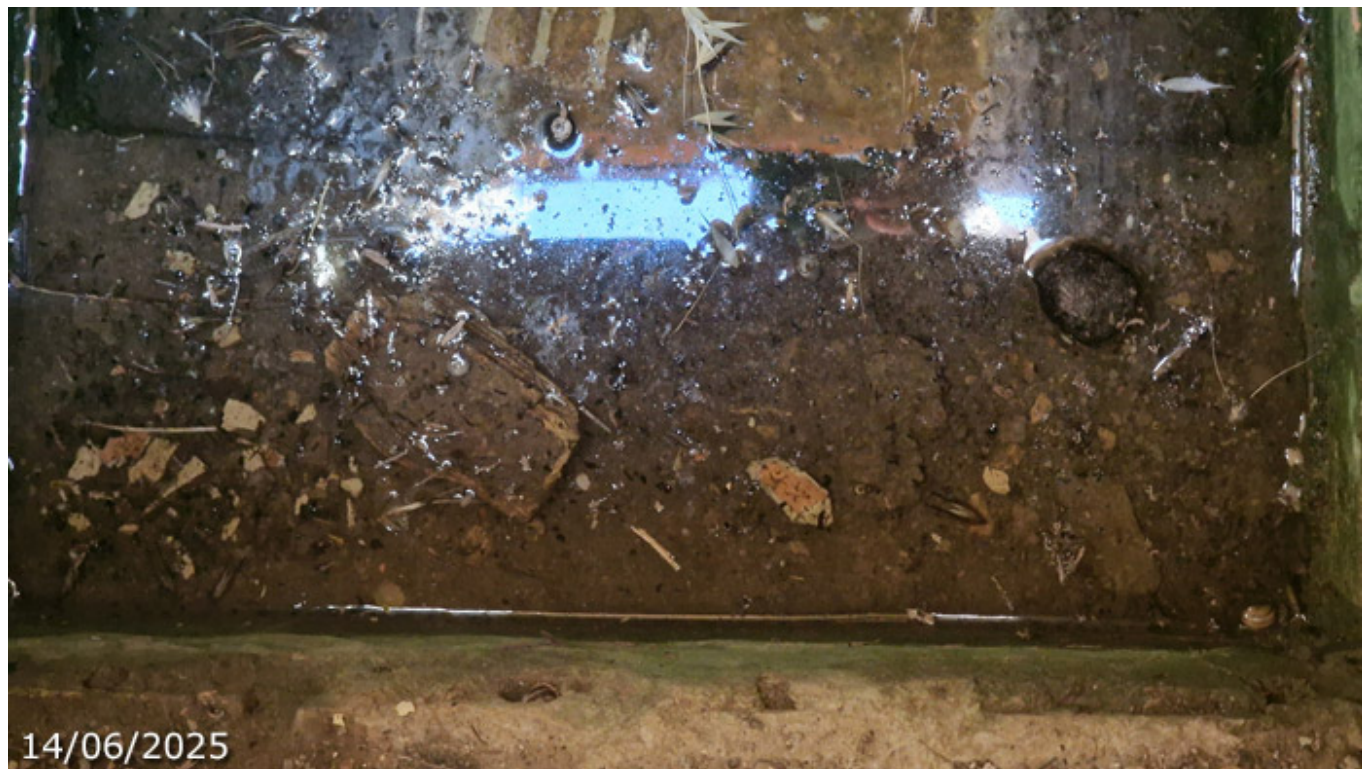
*Nivel de agua, superando el primero de los escalones de acceso (A. Ventas, junio 2025)*
