# Fuente de la CASA DE LUIS HERRERA

Mancha Real, Jaén

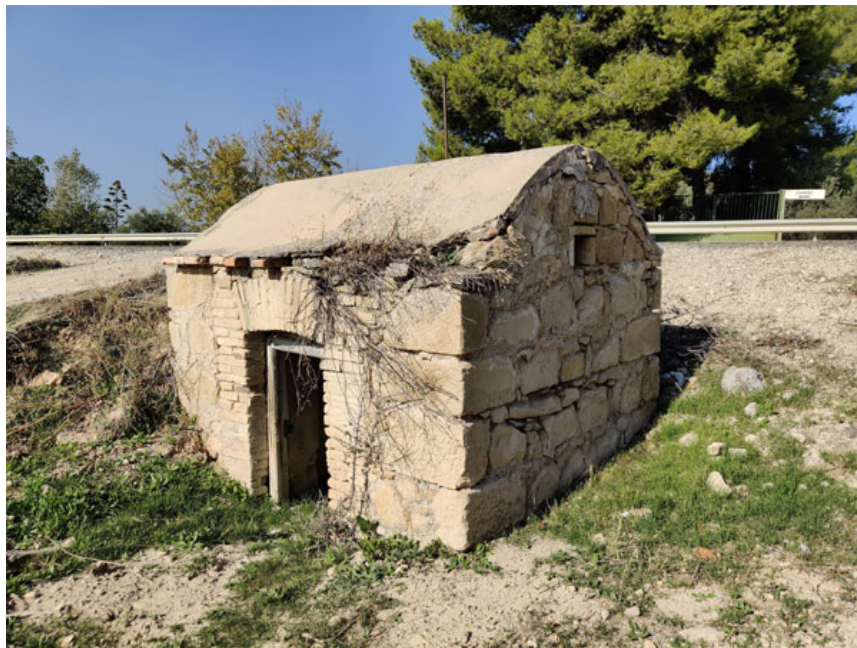
*Alcubilla de la fuente de la Casa de Luis Herrera (D. Sánchez Garrido, octubre 2021)*
