# Nacimiento de VILLA SUSANA

Guadalcanal, Sevilla

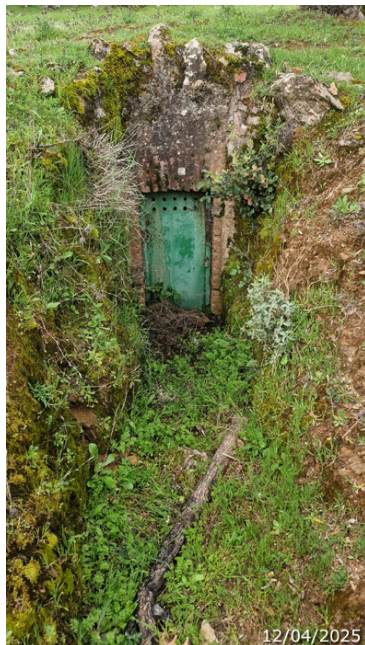
Entrada de la bocamina, con su portezuela de acceso en el fondo de un zanjado (A. Ventas, abril 2025)

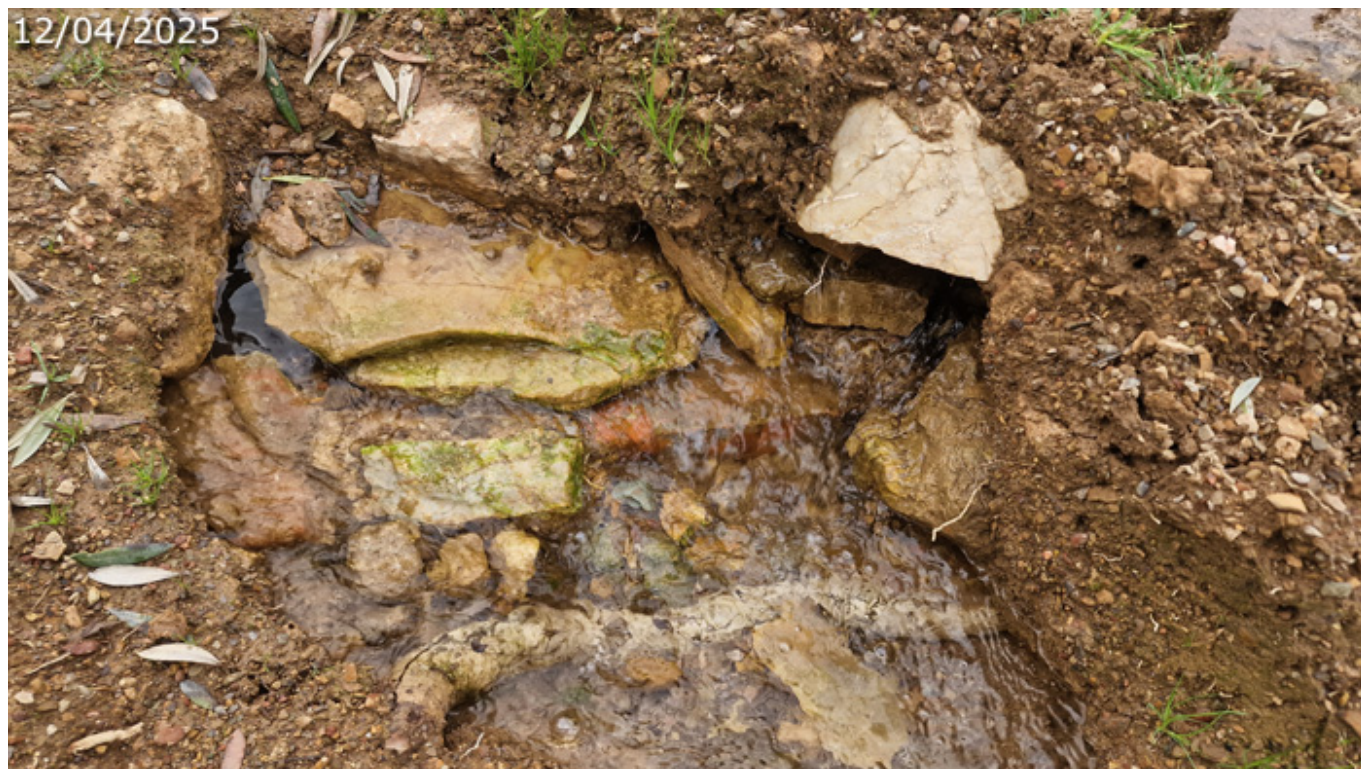
*Detalle del afloramiento de la posible atarjea en el camino de subida al olivar, puede intuirse la pared de ladrillo mampostero (A. Ventas, abril 2025)*

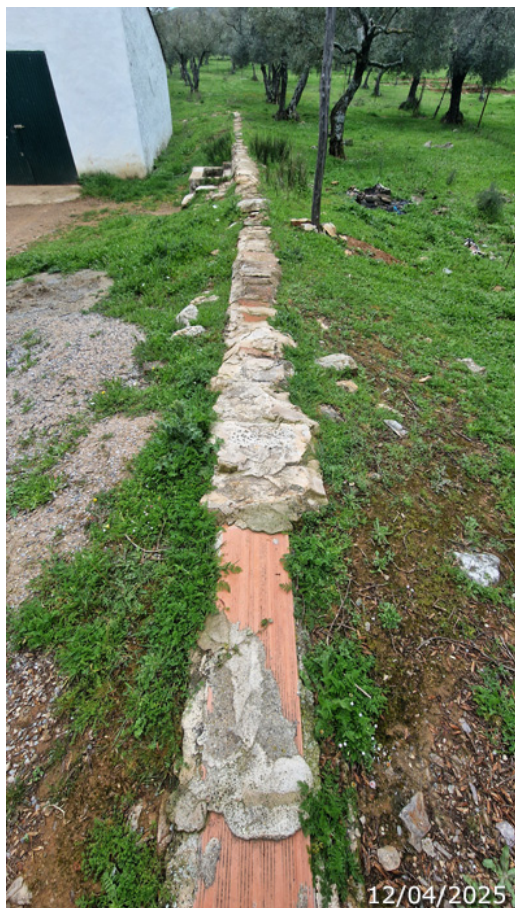
*Tramo final, ya llegando a la fuente, de la atarjea con las aguas del nacimiento, situado unos 250 m más arriba (A. Ventas, abril 2025)*
