# Fuente del ROBLE

Benatae, Jaén

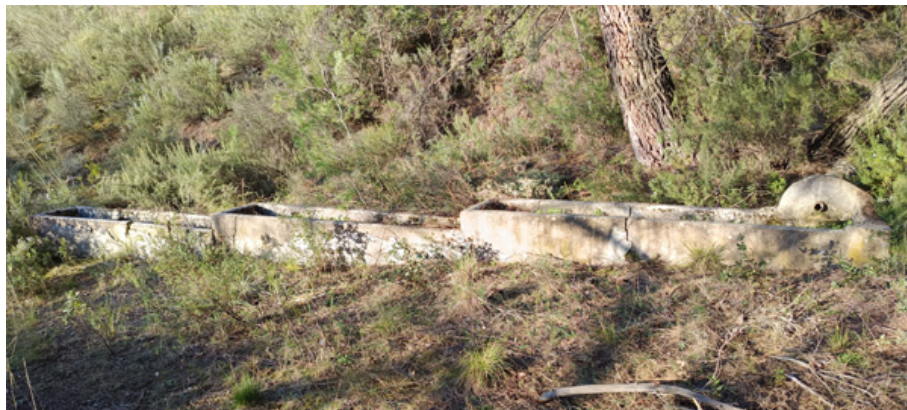
*Fuente del Roble (D. Izquierdo Martínez, marzo 2026)*

Actualmente esta fuente no tiene uso y se encuentra en estado de abandono al estar el cortijo despoblado y prácticamente en ruinas, lo que hace que el agua se haya derivado a un depósito para regadío de olivar.

Deficiente

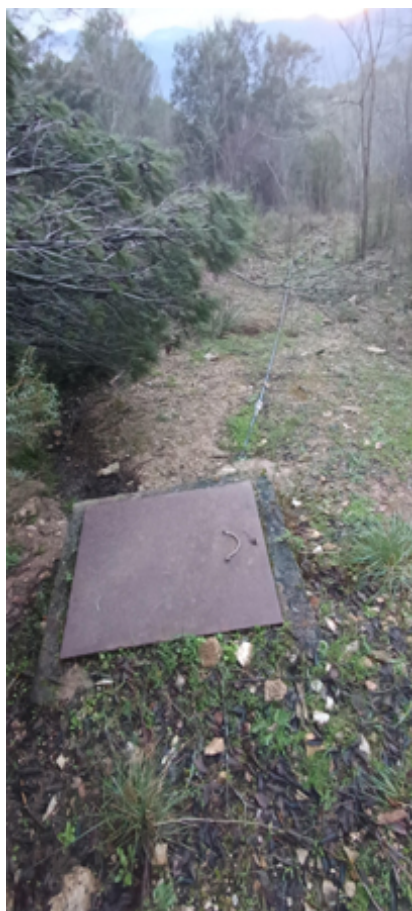
*Arqueta de distribución junto a la fuente (D. Izquierdo Martínez, marzo 2026)*
