## POZO ARTURO

Almería, Almería

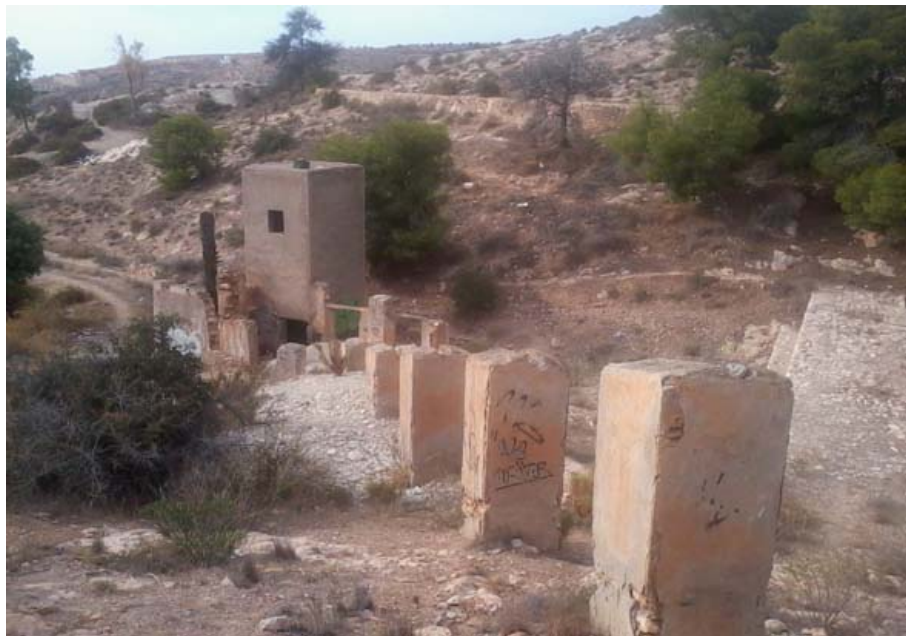
*Pilares que sostenían la tubería que conectaba el agua del pozo con la acequia del Cauce de San Indalecio (E. Milla, octubre 2013)*

El pozo, de forma rectangular está cegado, de forma que es imposible acceder al agua. Por su forma es posible que anteriormente se extrayese el agua mediante una noria, aunque en los últimos tiempos se extraía con un motor junto al mismo en una caseta con forma de torreta. Actualmente, como se ha comentado, el pozo está cegado, abandonado y en muy mal estado de conservación. Cerca del mismo existen numerosas escombreras.

había una tubería que transportaba dicha agua. Esta tubería estaba sostenida por una serie de pilares. Actualmente los pilares siguen en pie.
