## Molino de RINCÓN

Palma del Condado, La, Huelva

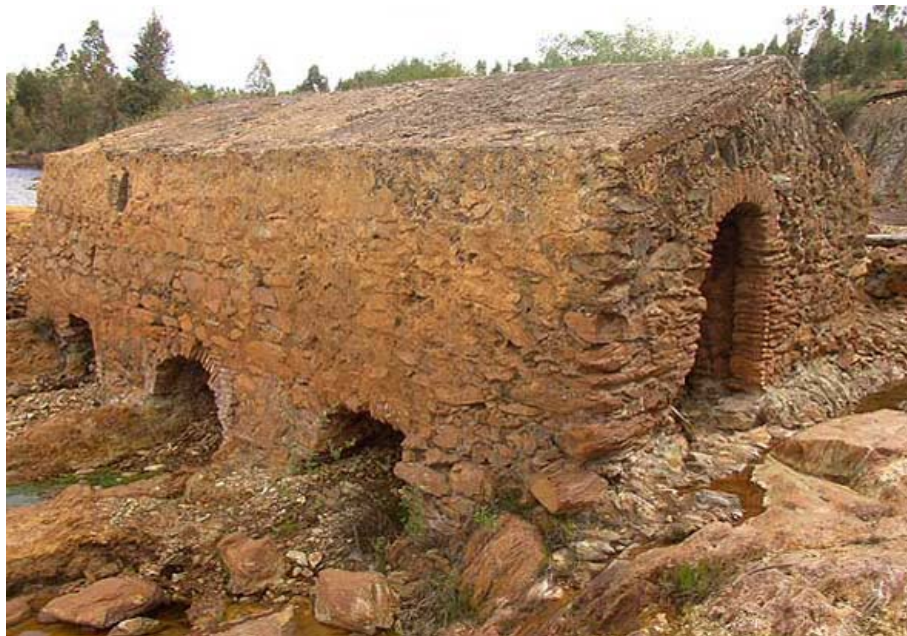
Molino del Rincón ([www.redes-cepalcala.org](http://www.redes-cepalcala.org), 2005)

Deficiente

Abandono
