# Molino de SAN ANTÓN

Arcos de la Frontera, Cádiz

Nombre del elemento: **Molino de SAN ANTÓN**

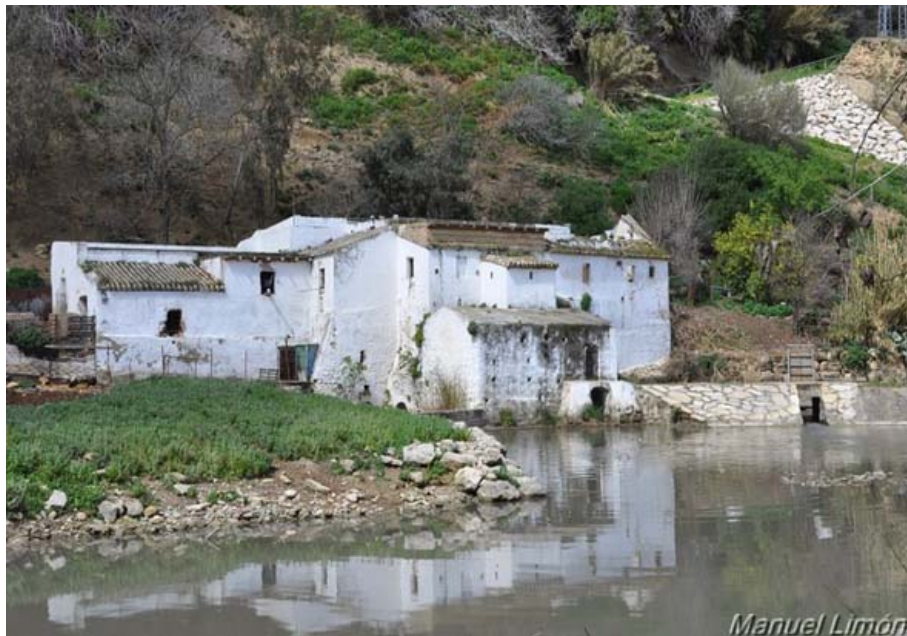
Molino de San Antón (M. Limón Andamoyo, marzo 2016)

Deficiente

Abandono, suciedad y vertidos
