# Molino de ALMENTA

Jubrique, Málaga

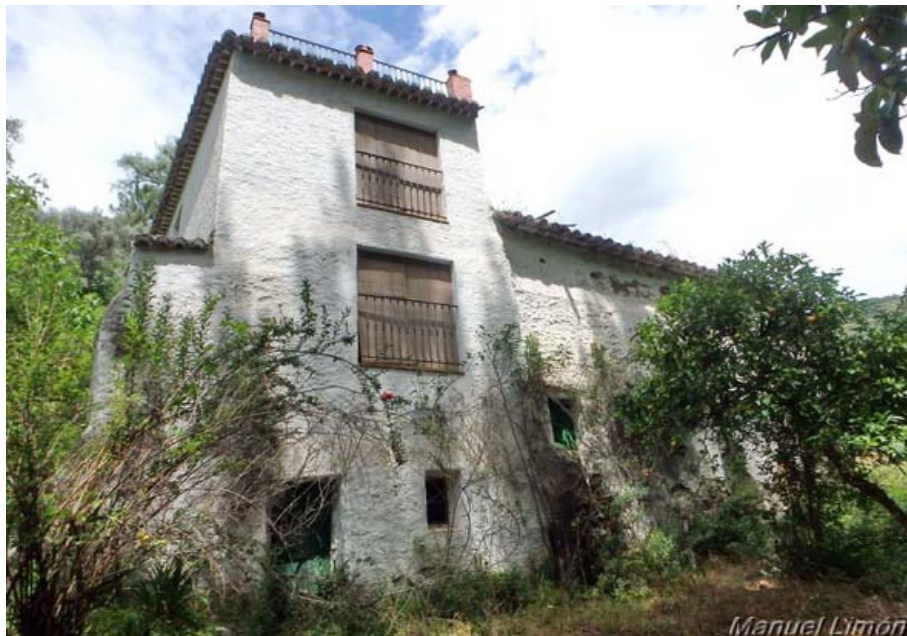
*Molino de Almenta (M. Limón Andamoyo, julio 2016)*

Deficiente

Abandono, suciedad y vertidos
