# Lavaderos de la CANDILA

Navas de San Juan, Jaén

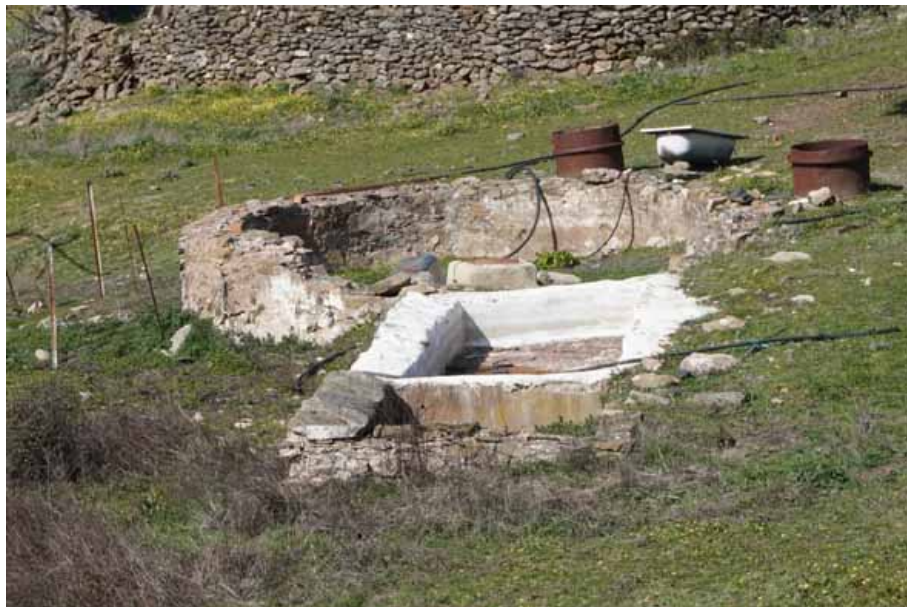
*Lavaderos de la Candila (J. F. Merino López y J. L. Sola Navarro, febrero 2015)*

Los lavaderos se conservan en buen estado, distinguiéndose las piedras para lavar. Uno de ellos está actualmente blanqueado, mientras que el otro está en piedra, y ambos están encalados por dentro. Lo que se intuye que pudo ser un estanque circular conserva restos del encalado interior, aunque parte de su construcción está derruida.
