# Molino de MAL INFIERNO

Alfarnate, Málaga

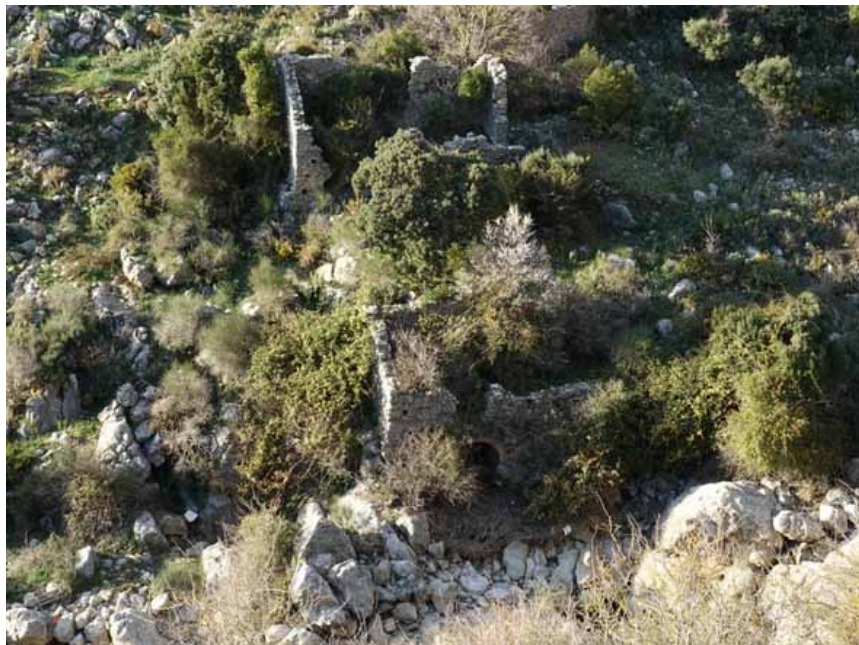
*Molino de Mal Infierno (M. Limón Andamoyo, enero 2020)*

Ruinas de un Molino de aceite situado en la ladera del SW del Cerro Gordo, frente al Morrón de Mal Infierno y en la cuenca del río Sabar. El molino está construido en banales. Los desechos que producía iban a parar a un charco en el río llamado Charco del Aceite.

Deficiente

Abandono, suciedad y vertidos

Derrumbe
