# Aljibe COMPAÑÍA DE FILIPINAS

Puerto Real, Cádiz

## 1 Localización

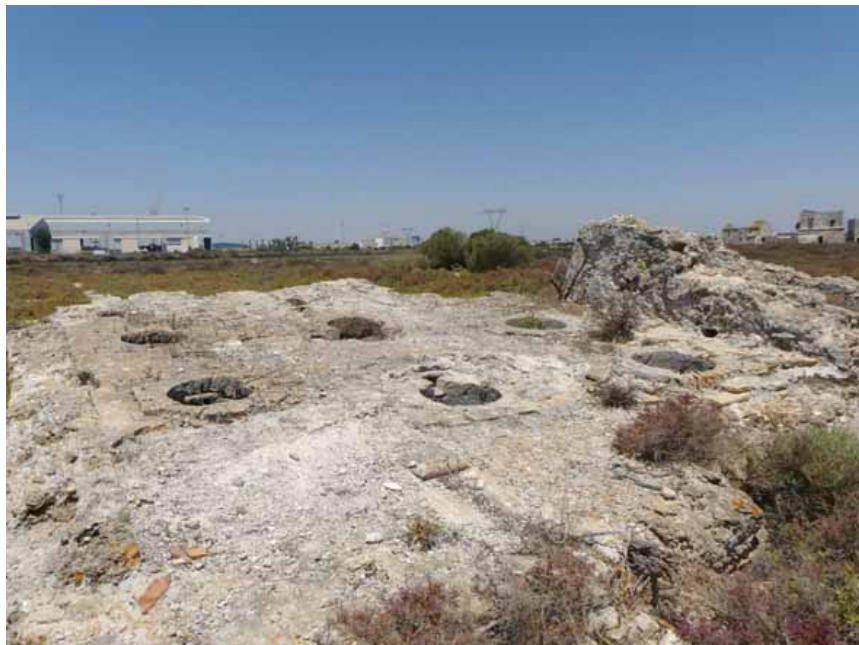
La parte correspondiente a las tinajas está integrada en un habitáculo con un largo aproximado de 9 m de los cuales se conservan 6,8 m. Se conservan nueve dolías completas, dos fracturadas y el hueco de una desaparecida, sumando doce en total. Las dolías están sepultadas dentro de la estructura hasta el nivel de su boca, recogiendo el agua de lluvia que cayera en el interior de la misma gracias a un falso suelo con caída a un agua hacia el sur. Cada dolía dispone de un rebosadero tipo atajea que va conectando unas con otras a distinto nivel hasta llegar al mas inferior cuyo rebosadero desemboca en la alberca anexa.

**Deficiente**

Abandono, suciedad y vertidos

Derrumbe
