## Aljibe del CONSISTORIO

San Fernando, Cádiz

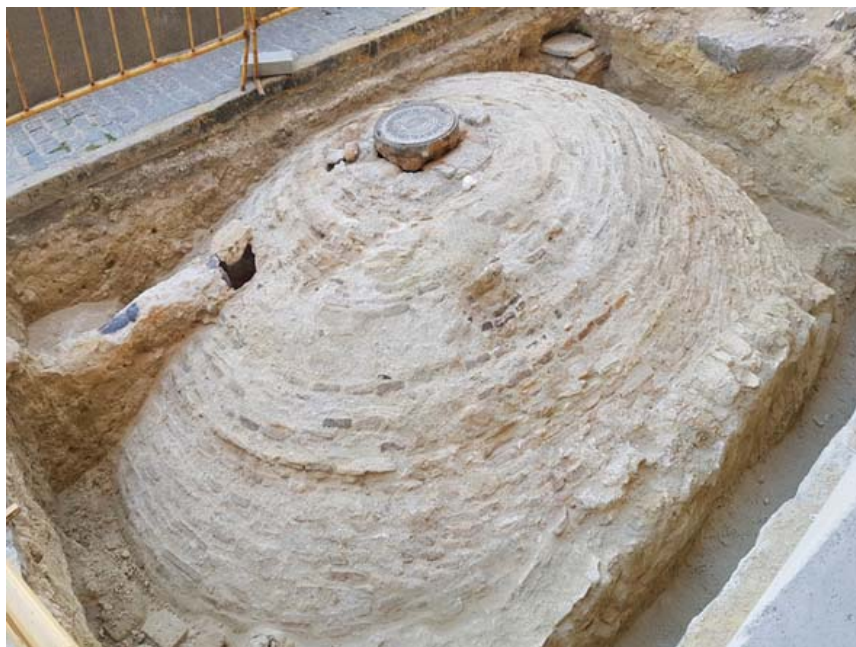
*Aljibe del Consistorio (M. Limón Andamoyo, junio 2020)*

Los estudios sitúan esta singular estructura en el siglo XVIII. El aljibe tiene una planta rectangular de 4,40 por 3,30 m en su parte interior y está realizado con piedra ostionera y mortero de cal, sobre la que se levanta una cubierta consistente en una cúpula sobre pechinas elaborada con ladrillos toscos. Aunque su interior se encuentra algo colmatado (sobre unos 0,70 m) presenta una altura visible de 3,30 m.

En el lado este del sondeo, ya en el siglo XX, se realizó una pequeña oquedad en la cúpula para conectarle una tubería de gres, por lo que la existencia de la estructura ya debía ser conocida por entonces.

Aceptable
