# Pozo antiguo del VIVERO DE LA MATILLA

Moguer, Huelva

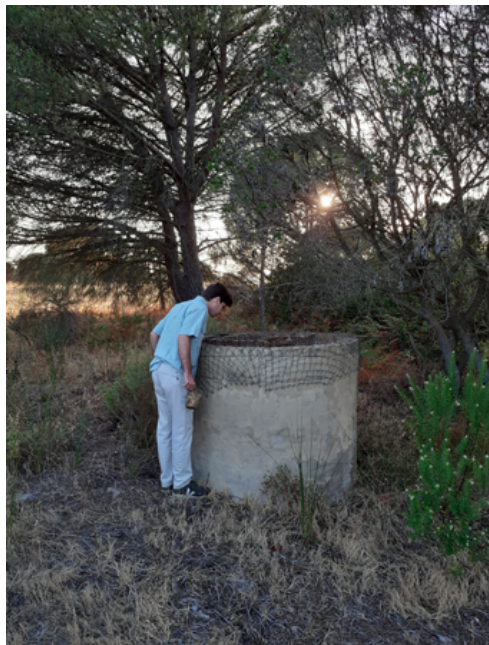
Pozo (J. M. Fernández Palacios, julio 2021)

Todo está abandonado y en ruinas.

El pozo está seco debido a la bajada del nivel freático.

Deficiente
