# Molino del PEÑÓN

Abla, Almería

## 1 Localización

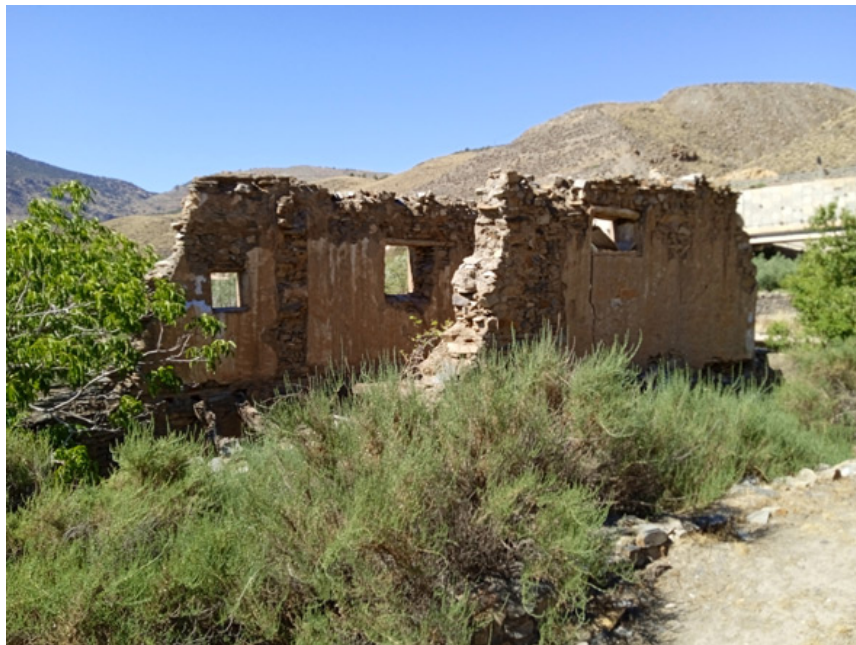
*Molino del Peñón (J.M. Galindo López, julio 2024)*

En la actualidad, se encuentra arruinado, desde la riada de 1953, quedando únicamente algunos muros en pie, así como el caz y el cubo, los cuales están en buen estado. No se ven ni el cárcavo ni el empiedro, al estar todo cubierto de maleza.
