# Alberca y depósito de la CORTA DEL LAGUNAZO THARSIS

Alosno, Huelva

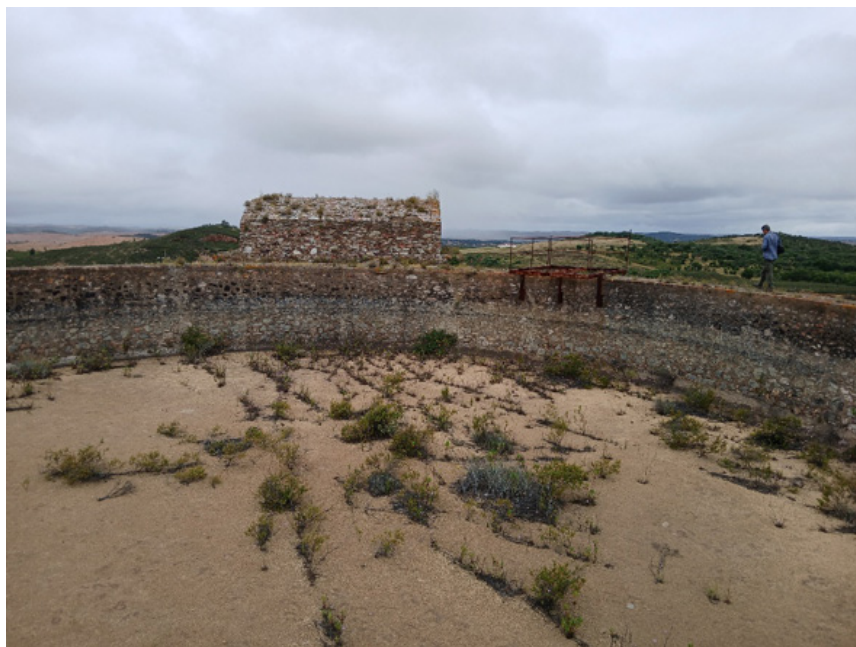
Imagen de la balsa circular con el depósito cerrado (J. M. Fernández Palacios, mayo 2024)

La instalación está vinculada con la actividad minera de la vecina corta del Lagunazo. Aunque hace años hubo trabajos de restauración y acondicionamiento para uso recreativo de la corta minera en la actualidad manifiesta estado de abandono y en proceso de ruina.

Deficiente

Abandono, suciedad y vertidos
