# FUENTE CAÑADAS

Campofrío, Huelva

*Conjunto de Fuente - abrevadero y lavadero de Cañadas (F. Ruíz, abril 2006)*

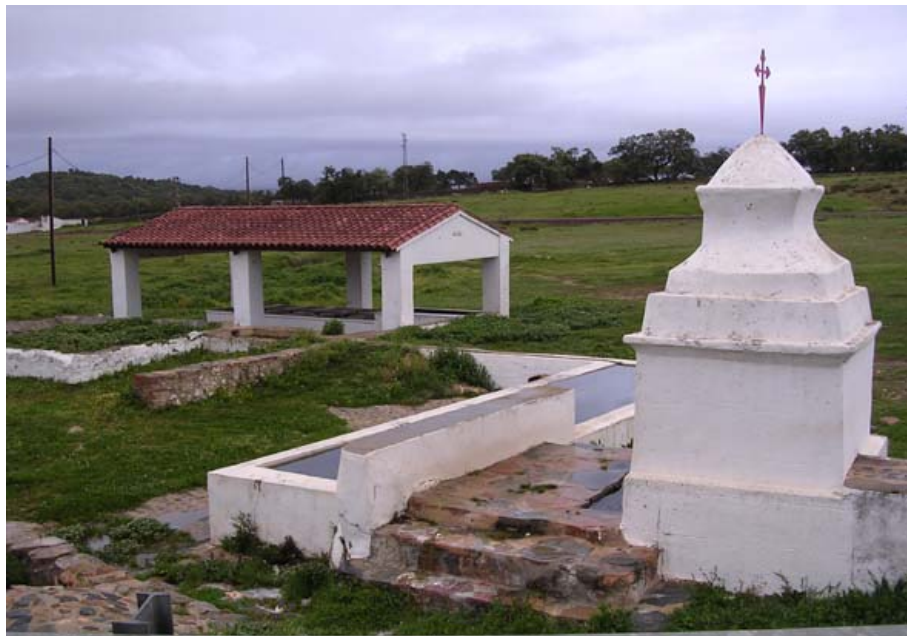
Esta fuente se localiza a las afueras de la localidad de Campofrío, muy cerca de su plaza de toros, en el paraje de las Cañadas. Se encuentra en un entorno de pradera y dehesa de singular belleza, pese a la proximidad de las casas. La fuente fue construida en 1878; en forma de tronco de pirámide coronada por un pequeño minarete también piramidal, arroja sus aguas a un abrevadero rectangular muy usado aún por el ganado, que a su vez comunica con un lavadero cubierto bien conservado.
