# Fuente de la MAGDALENA

Cumbres Mayores, Huelva

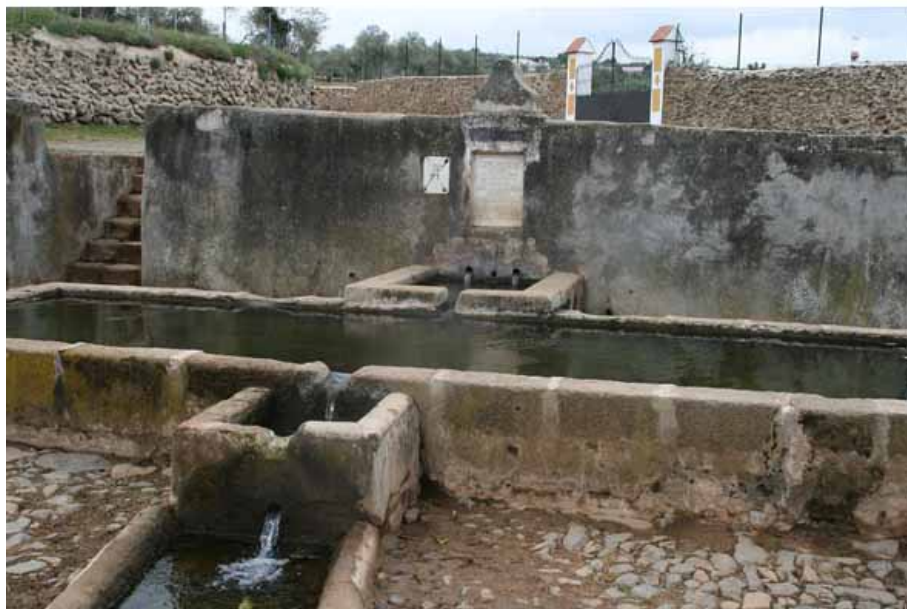
*Fuente la Magdalena (J.L. Macías Rico, abril 2009)*

La fuente se encuentra en el camino de la ermita de la Virgen de la Esperanza, a unos 2 km de la localidad de Cumbres Mayores. Construida en 1917, según consta en una inscripción, está adosada a un muro de contención, dando paso a un abrevadero transversal y a un gran lavadero, con un elevado número de refregaderos. Junto con el pilar del Pilancrón, constituía en verano la principal fuente de abastecimiento a la población. Su estado actual es de abandono.

Deficiente
