# Manantial de ALGALLARÍN

Adamuz, Córdoba

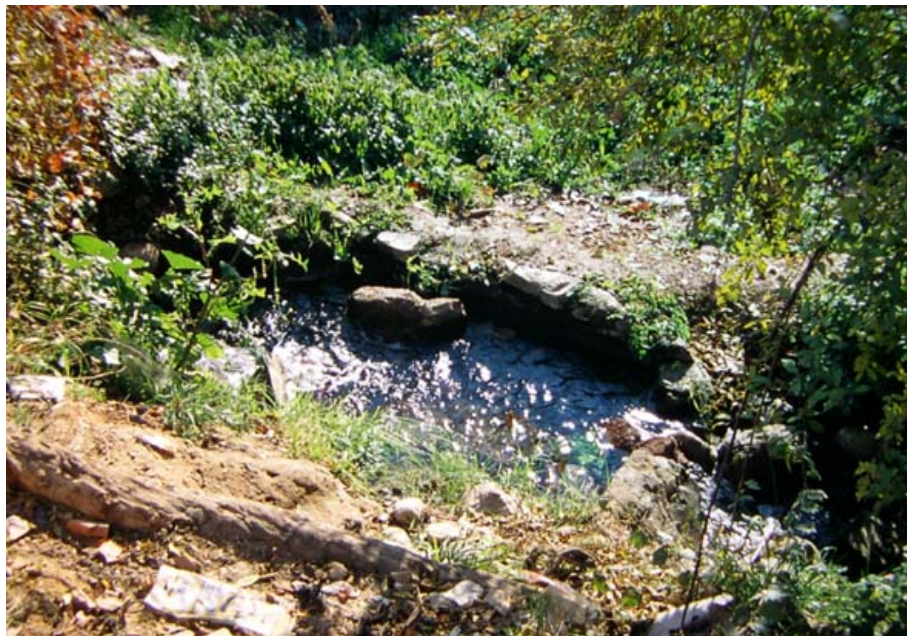
*Manantial de Algallarín (R. Córdoba de la Llave, diciembre 1998)*

Se trata de un manantial de gran caudal de agua que sale, desde la zona noroeste del terreno, por medio de un caño de PVC que vierte directamente en la tierra dando lugar a un arroyo que discurre hacia el sur (en dirección al río). Se observa restos de una posible construcción de mampostería al inicio del arroyuelo, como si hubiera existido en algún momento una especie de pilarillo de 2 x 1 m de planta.
