# Fuente de la FÁBRICA

Almedinilla, Córdoba

## 1 Localización

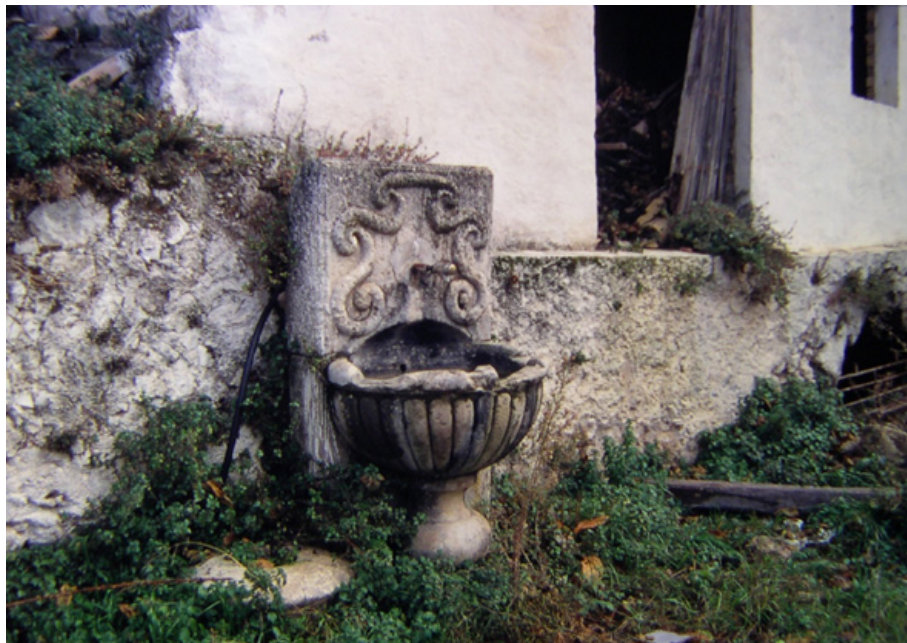
*Fuente de la Fábrica (R. Córdoba, diciembre 1998)*

Se trata de una pilastra con forma de venera adosada a un bloque de piedra decorado con cinta en relieve de donde sale el caño de agua. Es, sin duda, la fuente peor conservada de todas las documentadas en Almedinilla y sin embargo, probablemente, la de mayor valor histórico y artístico.

La fuente consta de una pilastra de perfil rectangular, de 1.20 m. de altura por 60 cm. de anchura, compuesta por dos bloques de piedra, el inferior liso (al que se adosa la pileta) y el superior labrado con una banda ondulante que recuerda un motivo heráldico. De la parte central de ese motivo decorativo sale el caño (hoy llave de paso, conectada probablemente a la red de abastecimiento de la población, según se deduce de la tubería moderna de PVC por donde le entra el agua) que vierte sobre una pileta adosada a la cara oeste de la pieza inferior de la pilastra. Esta pileta es de planta semicircular, está apoyada sobre un cuerpo o fuste inferior abombado y presenta su parte exterior labrada en forma de venera. En la parte trasera de la pileta hay un orificio circular que actúa como desagüe.

En todo caso, se trata de una obra valiosa que se encuentra en total abandono y muy deteriorada. El pretil de la pileta presenta serias fracturas y toda la piedra un elevado nivel de suciedad. Con todo, quizá lo más grave sea el abandono y deterioro ambiental de la plaza donde se encuentra, antiguo acceso a la Fábrica, una gran almazara hoy abandonada y en ruinas, de forma que en ella ha crecido abundante vegetación y se acumulan diversos desechos.

Sería de gran interés recuperar esta fuente, quizá en unión a la recuperación urbana de la plaza donde se ubica y de las propias instalaciones industriales allí situadas (almazara y molino), pues la primera conserva todavía valiosas piezas industriales en estado de total ruina.
