# Baños de la HEDIONDA

Casares, Málaga

Nombre del manantial/fuente: **Baños de la HEDIONDA**

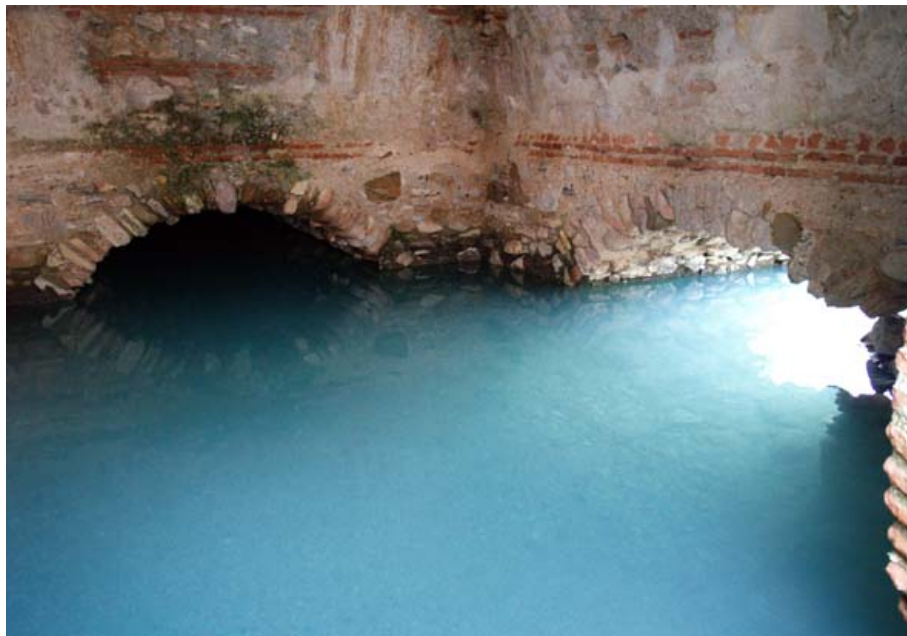
*Baños de la Hedionda, interior (A. Castillo, abril 2005)*

Se trata de un manantial minero-medicinal muy conocido, cuyas aguas se han aprovechado con fines terapéuticos, dadas sus cualidades curativas en afecciones cutáneas. El agua es ligeramente termal, sulfurosa, con ligero olor característico y de color blanquecino. La surgencia está cubierto por una bóveda de construcción romana, reformada después por árabes y cristianos en los s. XVII y XVIII.
