# Fuente del CHARQUILLO

Ojén, Málaga

*Fuente del Charquillo (F.D. Puertas Ravira, noviembre 2008)*

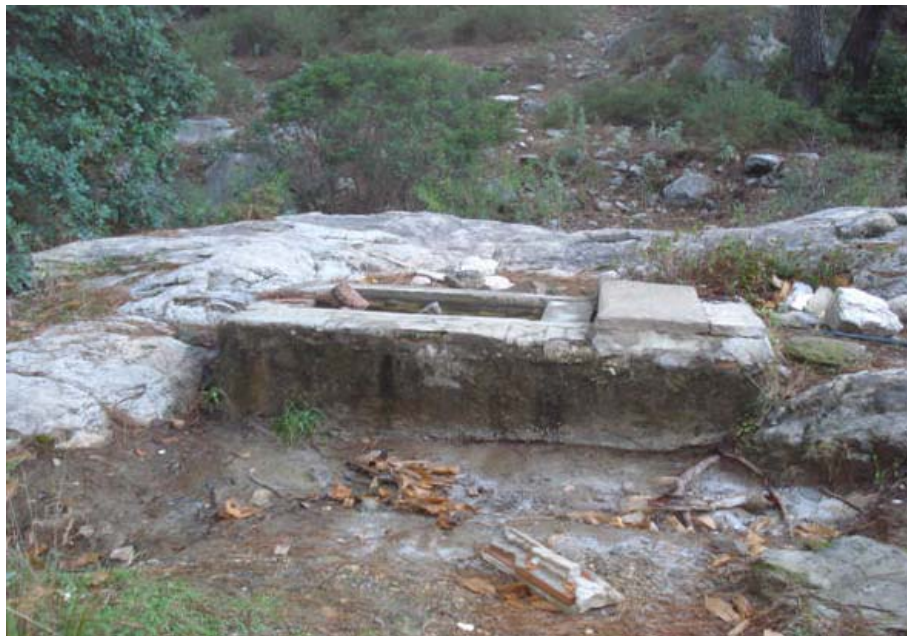
Fuente o nacimiento situado en el paraje de Juanar, a pocos metros del parador del mismo nombre. Se accede por la pista que sube desde el parador hacia el mirador de Marbella. Actualmente se encuentra cerrada y sus aguas se almacenan en un aljibe situado delante de la fuente, desde donde se distribuyen. Poco antes de llegar a la fuente podemos encontrar un pilar para que abreen los animales.

En la inscripción que hay en la fuente se puede leer con alguna dificultad: ESTA ALCUBILLA SE HIZO CON COLOCACION DE TUBOS EL DIA 12 DE AGOSTO DEL AÑO 1925 FUENTE DEL CHARQUILLO DEL PUERTO LOS CHARCOS.

Fuente consistente en una construcción con bóveda para el acopio de agua de uso ganadero, construida en 1925.
