# Fuente de la HOYA

Huércal-Overa, Almería

## 1 Localización

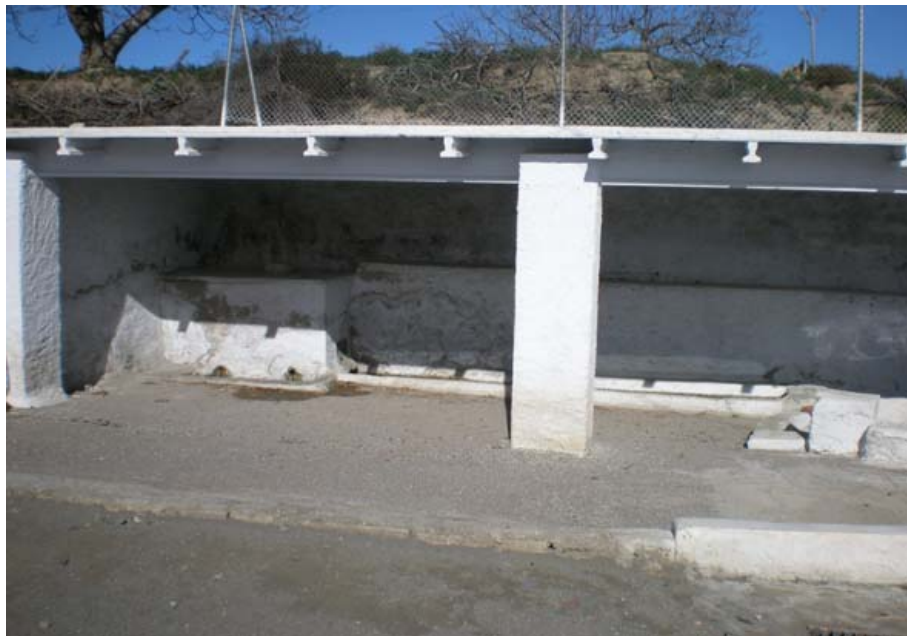
*Fuente de la Hoya (F. Moreno Cayuela, enero 2009)*

Se accede de la A-327, km 24,8, a la altura de Santa María de Nieva. Se trata de una fuente tipo ramblero, que sin embargo debido a que el espesor del cuaternario es escaso, no tiene mucho caudal y a su vez la longitud de la galería no es mucha. Ocasionalmente los caudales pueden ser elevados, aunque por la escasez de pluviometría y por afecciones de otros aprovechamientos, cada vez dispone de menos recursos.

Descripción de las instalaciones: **Dispone de llenadero para agua de consumo, de lavadero y alberca de regulación, relativamente bien conservados por los vecinos. Se echa en falta una mayor inversión pública para el mantenimiento decoroso de estos lugares que tanto han significado en la historia local.**

Aceptable
