# Fuente de DESCANSAVACAS

Montilla, Córdoba

*Fuente de Descansavacas (Ayuntamiento de Montilla - R. Ruz-, febrero 2010)*

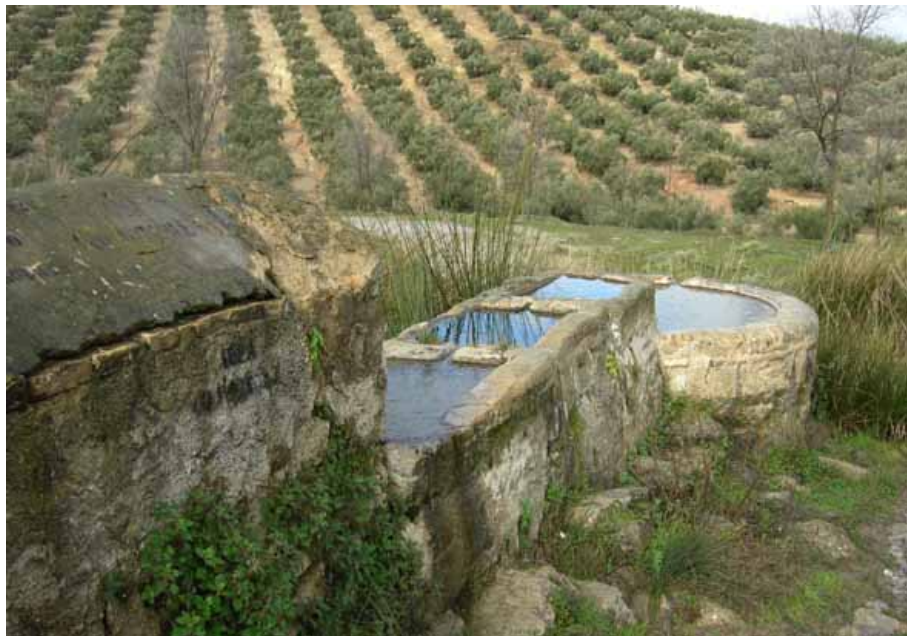
Consta de un pilarillo circular de unos 2 m de diámetro y de tres piletas abrevadero escalonadas situadas bajo el caño, de forma que es en su parte externa donde se adosa el pilar circular.

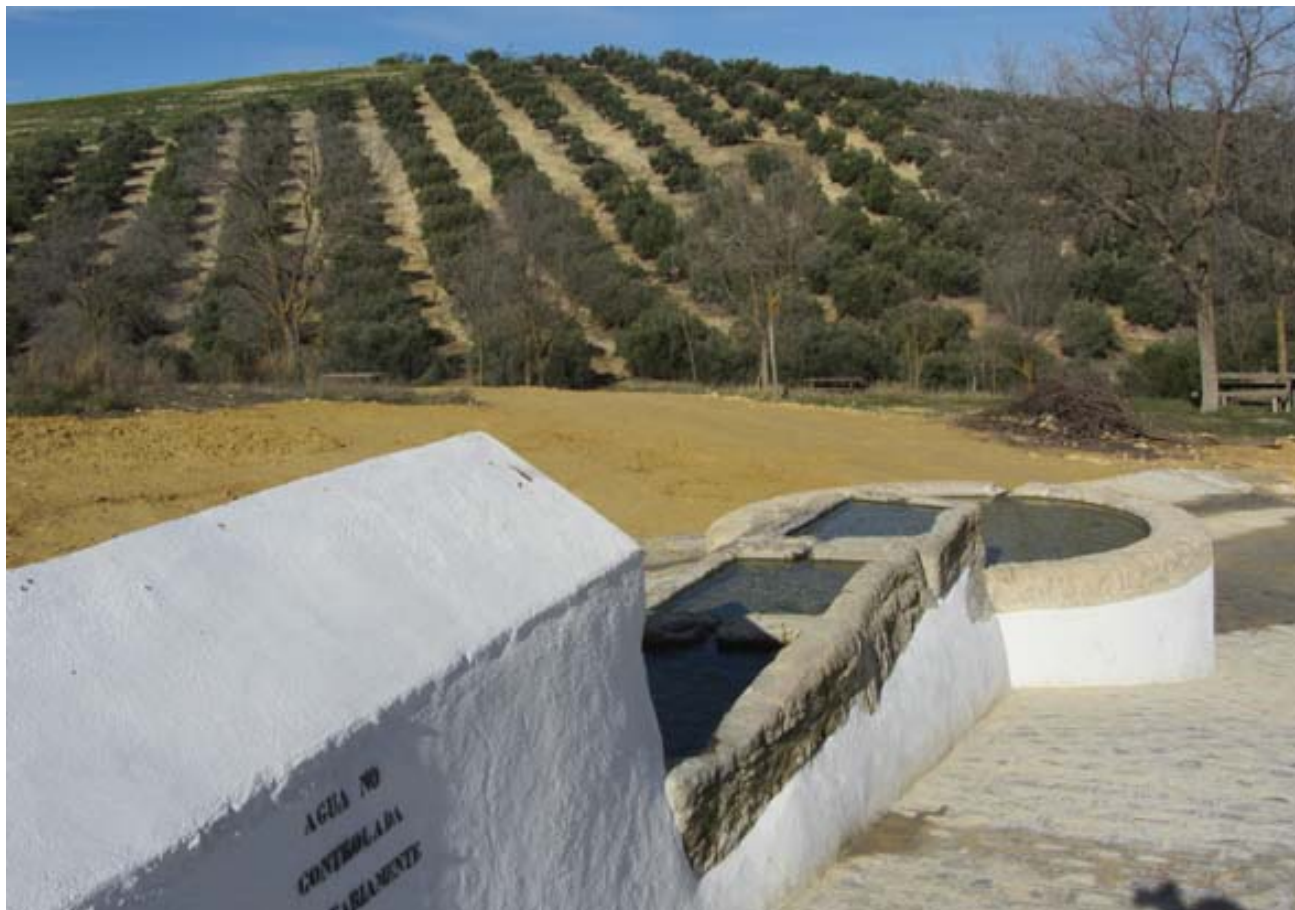
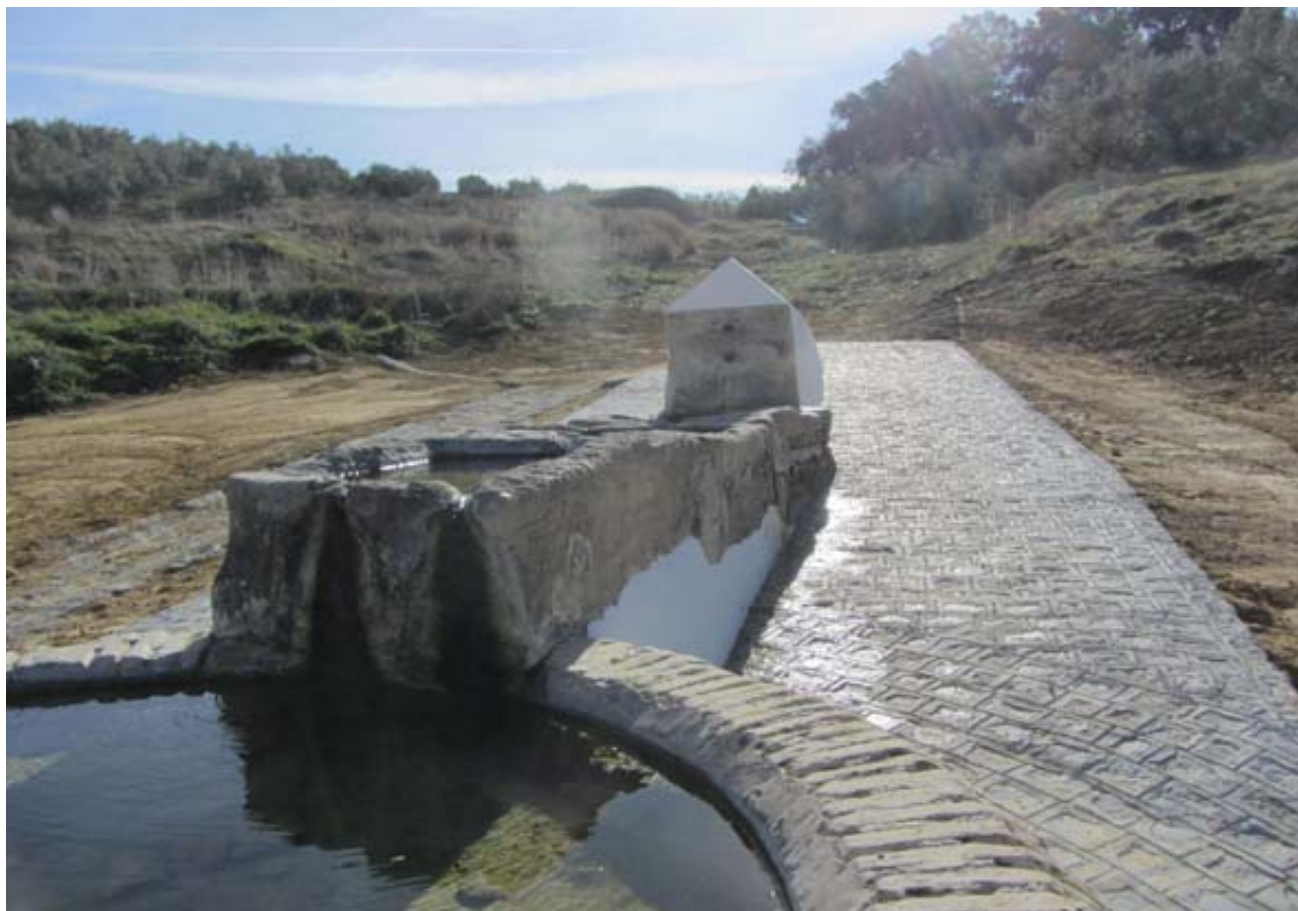
*Fuente de Descansavacas restaurada (F. Sánchez Polaina, febrero 2017)*

Se ha restaurado en 2016, con una subvención de PROFEA (Estado, Junta de Andalucía y Diputación) que ha ejecutado el Ayuntamiento de Montilla.
