# Caños de SAN JOSÉ

Cúllar, Granada

## 1 Localización

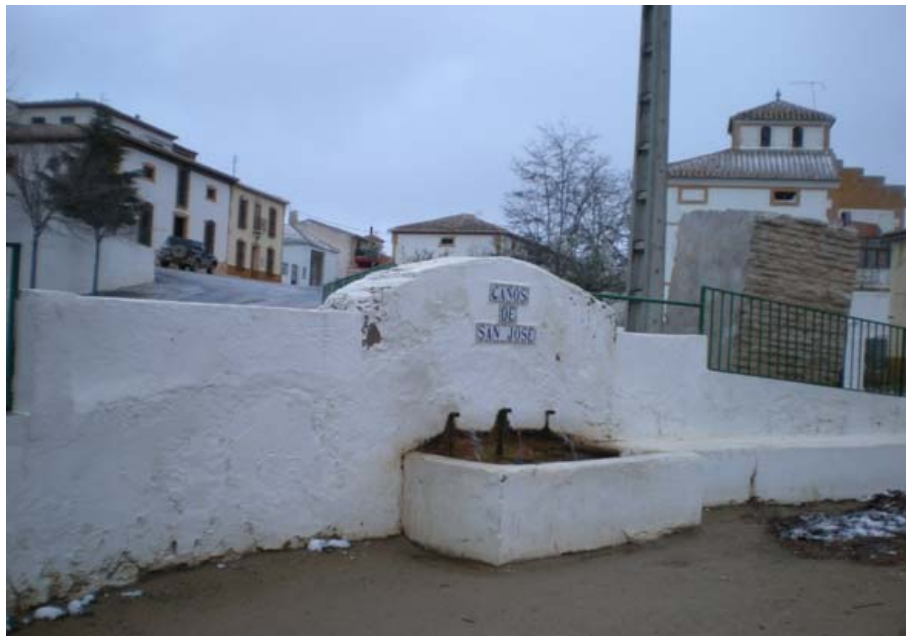
*Caños de San José (F. Moreno Cayuela, febrero 2009)*

Descripción de las instalaciones: **El manantial está acondicionado para el llenado de cántaros, como tradicionalmente se hacía. Mediante la magnífica alberca de regulación, se aprovechaba mejor el agua en el riego de las pequeñas huertas de autoconsumo.**

Aceptable

Contaminación (vertidos de residuos ganaderos y ocasionalmente vertidos de aguas residuales.)

Afección al caudal por bombeos o derivaciones
