# Fuente de las RATAS

Iznájar, Córdoba

Nombre del manantial/fuente: **Fuente de las RATAS**

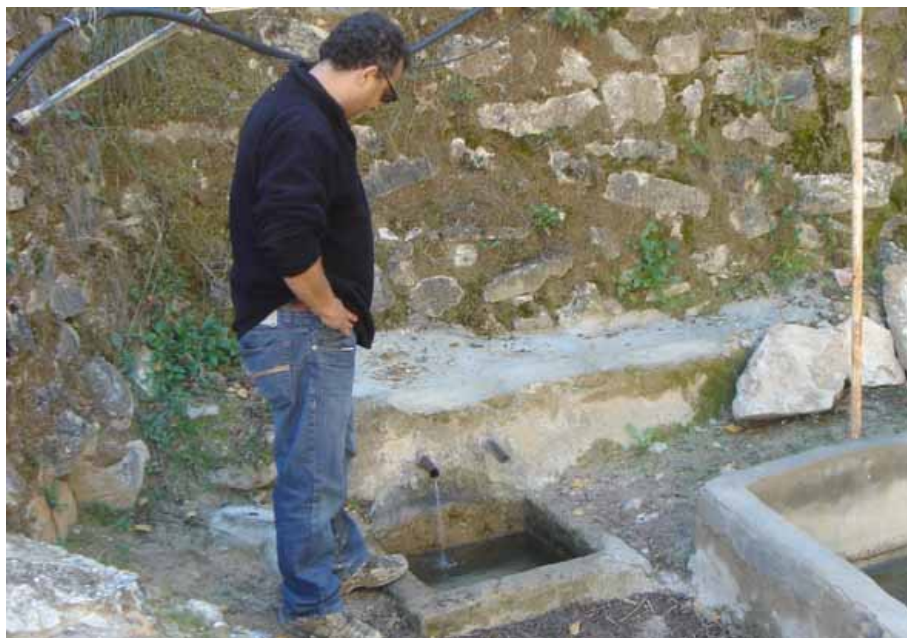
*Fuente de las Ratat (M. López Chicano, noviembre 2007)*

Se encuentra a 3,5 km al noreste de Iznájar. Se accede por la carretera que conduce a Priego de Córdoba. Hay que desviarse ligeramente a la derecha de esta carretera por un camino que atraviesa el arroyo de Priego y conduce a uno de los cortijos del diseminado de igual nombre. Junto al puente, en la margen izquierda del arroyo se encuentra la fuente, con dos caños de tubo de PVC que vierten en una pileta, todo ello adosado a un muro de mampostería.

Este sector de la margen izquierda del Arroyo de Priego recibe pequeñas descargas de aguas subterráneas (y esta fuente es una de ellas) procedentes de la sierra situada justo hacia el noreste, donde afloran calizas jurásicas permeables en contacto con margas y margocalizas cretácicas impermeables.
