## Fuente de VICHIRA

Priego de Córdoba, Córdoba

Nombre del manantial/fuente: **Fuente de VICHIRA**

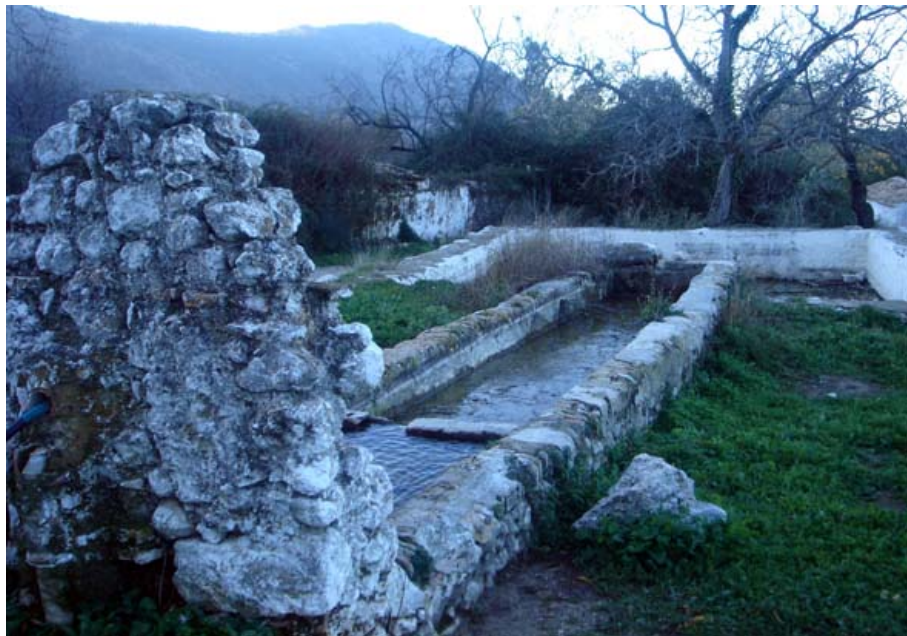
*Fuente de Vichira (M. López Chicano, diciembre 2008)*

Está formada por un un frontón de piedras unidas con forma triangular y un pilar rectangular.

Consiste en un frontón de piedras unidas con forma triangular, sin caño originalmente (sólo con una piedra labrada a modo de vertedero), adosado a un pilar de planta rectangular dividido en dos segmentos y con drenaje a distinto nivel. El pilar vierte en una gran alberca de regulación para riego y abastecimiento, aunque sin uso actual. La conducción original de atadores está rota y se ha restaurado con tubería de PVC. Al lado de la fuente hay un cartel informativo del Parque Natural sobre la ganadería en la sierra.
