# Fuente VENERO DE LA VÍA

Montilla, Córdoba

*Venero de la Vía (Ayuntamiento de Montilla, marzo 2009)*

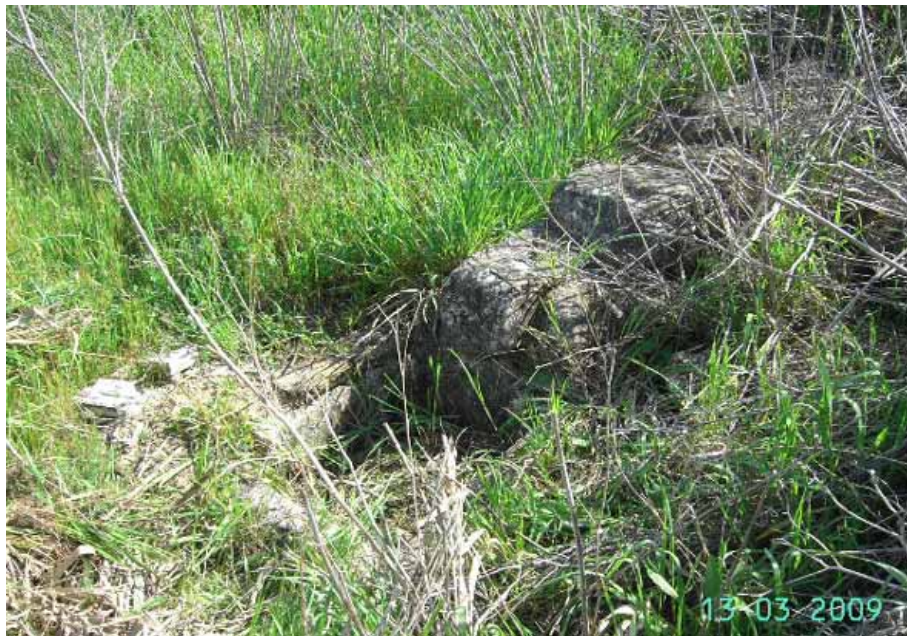
La arquitectura de la fuente muestra adosado al extremo del murete de piedra de la conducción una pileta de planta rectangular y pequeñas dimensiones. El agua vertía por un caño localizado al final del citado muro, a la pileta.

Por su localización junto a una vía pecuaria, se le puede atribuir un uso original de abrevadero para el ganado. En la actualidad está seca y no presenta ningún uso.

Deficiente

Abandono, suciedad y vertidos
