# Fuente de la UMBRÍA

Carcabuey, Córdoba

## 1 Localización

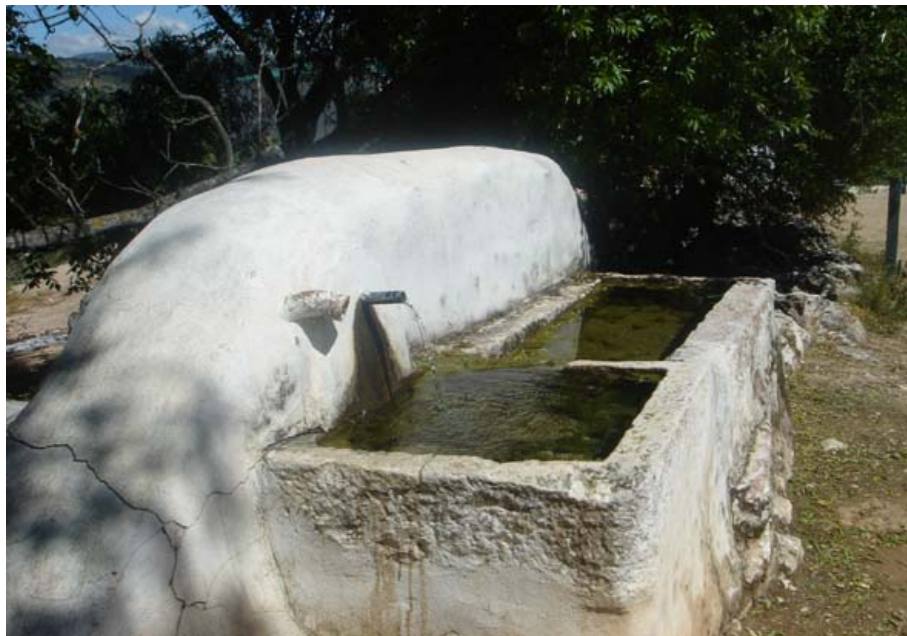
*Fuente de la Umbria (M. López Chicano, mayo 2009)*

La fuente, restaurada hace pocos años, consiste en un frontón ovalado con dos caños metálicos (sólo uno operativo) que vierten en un pilar rectangular dividido en dos partes: la pileta de recepción y el abrevadero, ambos tallados en piedra caliza nodulosa. En el extremo final del abrevadero, adosado al mismo, hay también una pequeña pila con una losa para lavar la ropa, desde la cual, la conducción lleva el agua a una alberca de regulación situada tras la fuente.

Según añade J. García Moreno que en la actualidad (octubre 2019) esta fuente siempre se encuentra seca.
