## Fuente de OJÉN

Barrios, Los, Cádiz

### 1 Localización

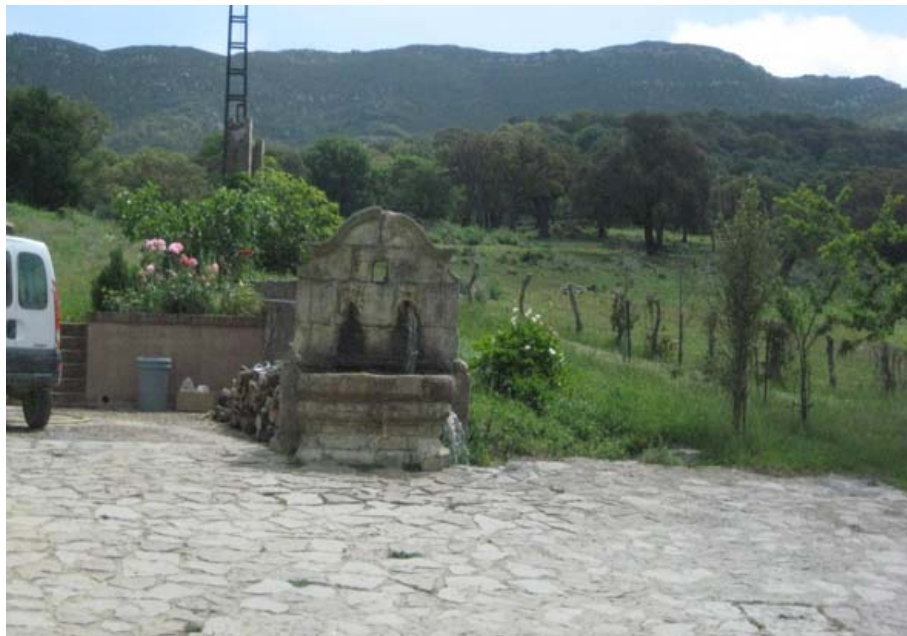
*Fuente de Ojén (J.M. Fernández-Palacios, mayo 2009)*

La fuente es coetánea al edificio, y también está labrada en piedra. Presenta dos caños en forma de mascarones.

La fuente ha sido restaurada por la propiedad y se encuentra en buen estado, si bien ha perdido su conexión original con el manantial y se alimenta a través del sistema general de abastecimiento del cortijo (que es también de agua de nacimientos locales).

La fábrica se encuentra en buen estado. Se podría intentar recuperar su conexión original con el manantial abastecedor que está en buen estado y es el que abastece al caserío
