# Fuente del CASCAJAR

Otívar, Granada

Nombre del manantial/fuente: **Fuente del CASCAJAR**

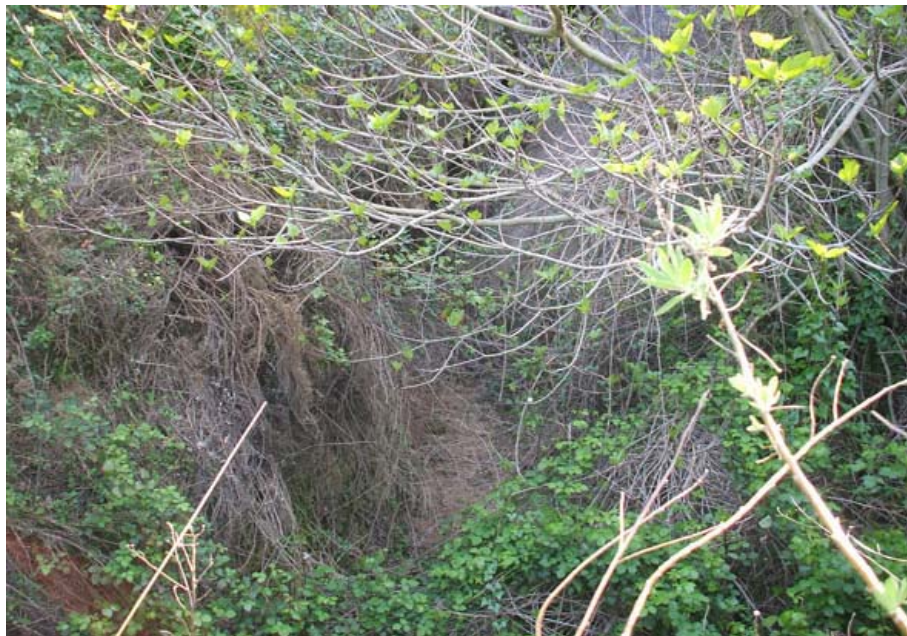
*Fuente del Cascajar (F. Fajardo Martín, mayo 2009)*

Al cruzar el barranco de La Toma, encima del carril que va hasta el Cortijo del Alcornocal y a unos doscientos metros de este, encontramos la Fuente del Cascajar. Esta fuente, en la actualidad seca, aparece como una pared caliza recorrida de forma vertical por una grieta de la que surgía el agua.

A principios de los años noventa, la construcción de una mina en la ladera opuesta de la sierra (Término Municipal de Almuñécar), dejó totalmente seca esta fuente, cuyo caudal era de varios litros por segundo.

Deficiente
