# Manantial de ARRIBA

Órgiva, Granada

*Manantial de Arriba (F. Espigares Hurtado, mayo 2009)*

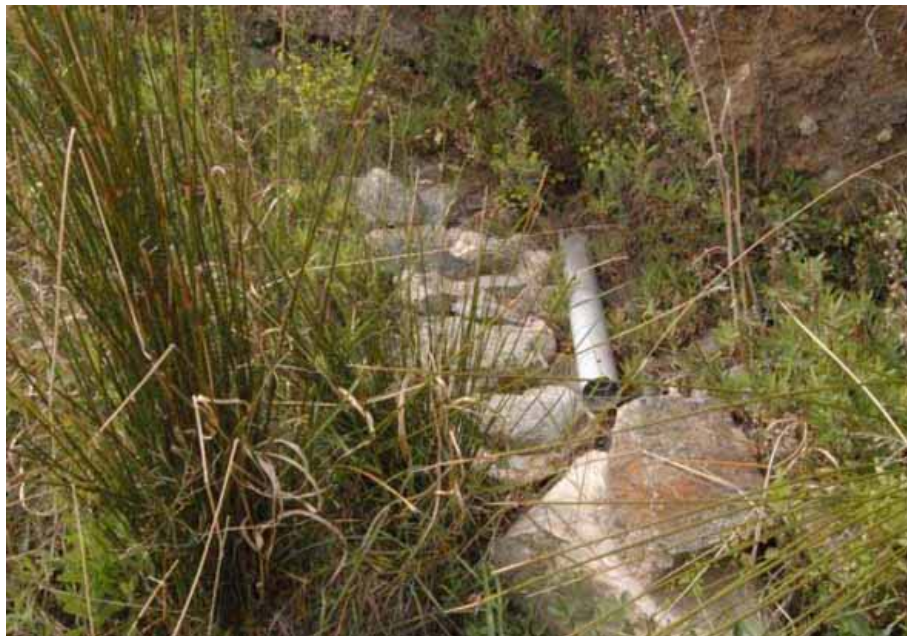
Manantial situado en la Aldea de Bayacas, situada dentro del Término de Orgiva. Se denomina así por estar situado en la parte alta de la aldea. Actualmente este manantial abastece a Bayacas, de ahí que la toma se encuentre bajo una arqueta metálica difícil de encontrar.

En sus proximidades existe un depósito de aguas donde se acumula el agua del manantial para abastecer a la aldea.

Tiene una fuente asociada un poco más abajo que se encuentra en un estado deplorable y de abandono.
