# Fuente de la DEHESA DE VICHIRA

Priego de Córdoba, Córdoba

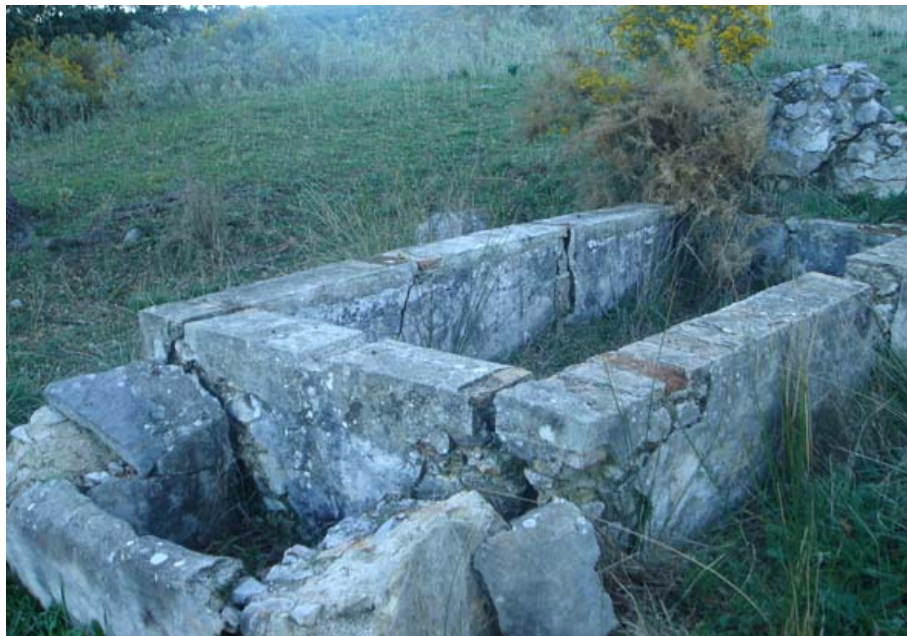
*Fuente de la Dehesa de Vichira (M. López Chicano, diciembre 2008)*

Esta fuente se encuentra junto a la cortijada de igual nombre, muy próxima al Cortijo de Vichira, en la vertiente occidental de la Sierra de la Horconera. Se accede desde el km 11 de la carretera comarcal CO-220 (A-3226) de Rute a Carcabuey, desviándose por el camino que lleva al Cortijo de Vichira y, desde éste a la Dehesa de Vichira y Fuente de los Torneros (cordel de Rute a Sierra Horconera y GR-7). La fuente consiste en un frontón de forma más o menos triangular que domina un pequeño pilar-abrevadero de mampostería, con el pretil reconstruido con ladrillo y cemento, que vierte mediante un canalillo de rebaje a una pileta pequeña con –originalmente- dos losas inclinadas que hacían la vez de lavaderos. El conjunto arquitectónico se encuentra muy resquebrajado, inoperativo, mientras que el agua fluye a pocos metros procedente de una especie de atarjea o minilla, desparramándose por la ladera y la cuneta del camino próximo.

Deficiente

deterioro de la fuente por movimientos del terreno en presencia de agua.

Los terrenos de la ladera en los que se encuentra esta fuente son bastante inestables, arcillosos y con capacidad de fluir fácilmente en presencia de agua. Probablemente por eso se ha resquebrajado la fuente y se ha abandonado su uso, existiendo otra más moderna, de morfología muy similar, junto al cortijo de la Dehesa de Vichira, la cual debe aprovechar otra surgencia diferente.
